Commune : **SERIGNAN**

**1700 m au Nord de Sainte Denise**

Repère(s) sur le site

**Code :** DDTM\_S\_34299-105

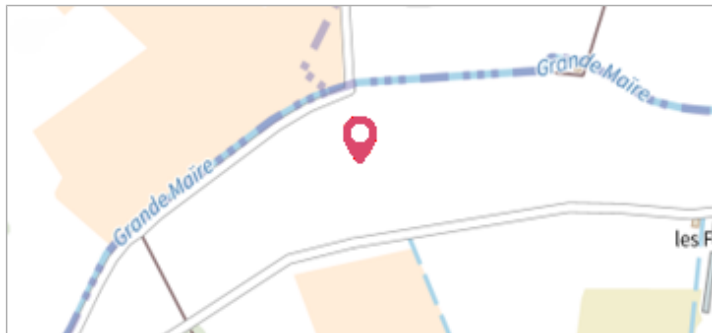
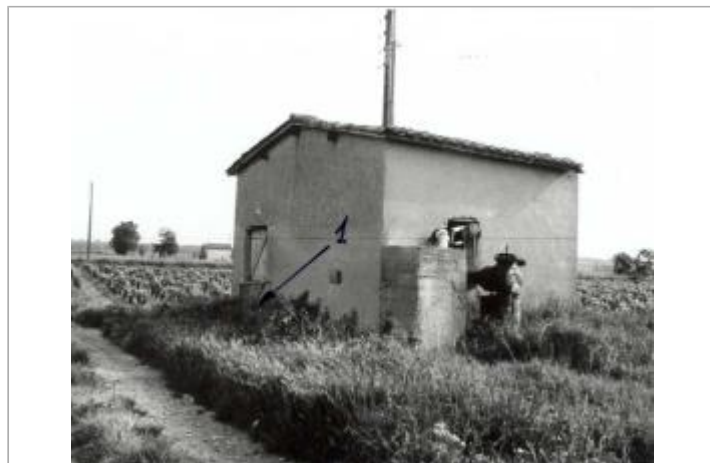
Photo du site

Nature de l'inondation : **Débordement de cours d'eau**

Altitude calculée de l'eau : **3.15 m**

Nature du repère : **Laisse d'inondation**

**Commentaires :** Mazet, porte
