Commune : **SIRAN** | **RD 56, entrée Sud du village**

Unité de gestion : Méditerranée Ouest
Code : DDTM_S_34302-003 **Date de mise à jour :** 16/10/2017
Auteur : DDTM34

Code : DDTM_R_34302-003_11 **Date de mise à jour :** 24/04/2018
Auteur : DDTM34

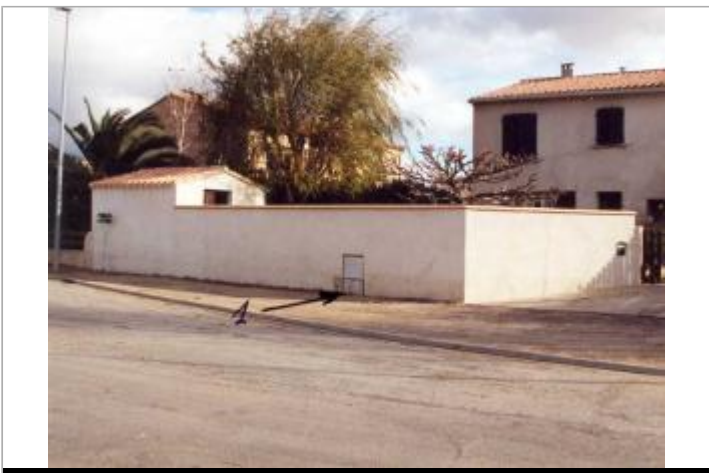
Photo du site

Commentaires : mur de clôture (niche compteur) **1** Repère(s) sur le site
