Commune : **SIRAN**

## Garage Ensenat

Code : DDTM\_S\_34302-013

Code : DDTM\_R\_34302-013\_11

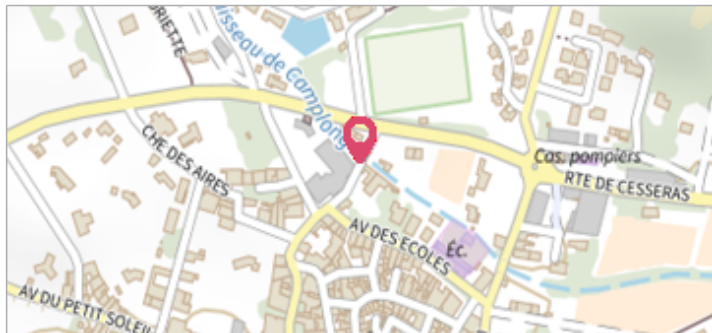
Photo du site

Nature de l'inondation : **Débordement de cours d'eau**Altitude calculée de l'eau : **103.99 m**Nature du repère : **Laisse d'inondation**

Commentaires : Mur garage, socle mur
