Commune : SOUBES

RD25 - amont immédiat du pont de la RD 25

Fiche du site

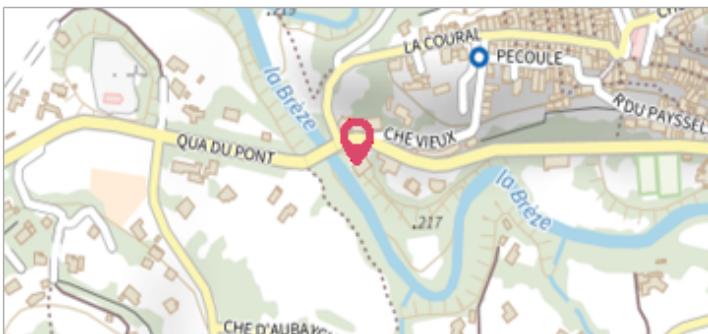
**13 Septembre 2015**Nature de l'inondation : **Débordement de cours d'eau****Commentaires :** Bâtiment, façade ouest

Altitude calculée de l'eau : **219.49 m**Nature du repère : **Laisse d'inondation**
