Commune : **SUSSARGUES**

## Chemin des Garrigues Basses #3

**Code :** DDTM\_S\_34307-003

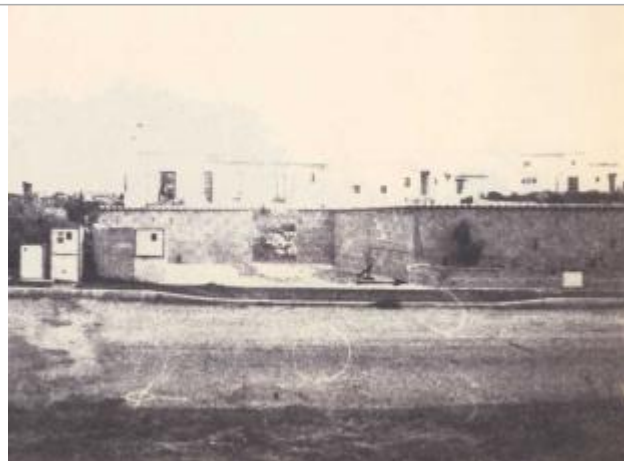
Photo du site

**Commentaires :** 1ère maison à l'amont N.O. du pont submersible

Altitude calculée de l'eau : **53.08 m**

Nature du repère : **Laisse d'inondation**

**Commentaires :** Maison, trottoir à l'angle du mur
