Commune : **TEYRAN**

Propriété en rive droite, en aval immédiat du Pont Vieux #2

Code : DDTM_S_34309-002

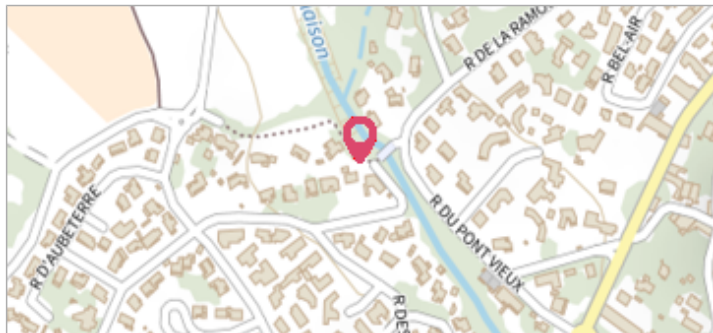
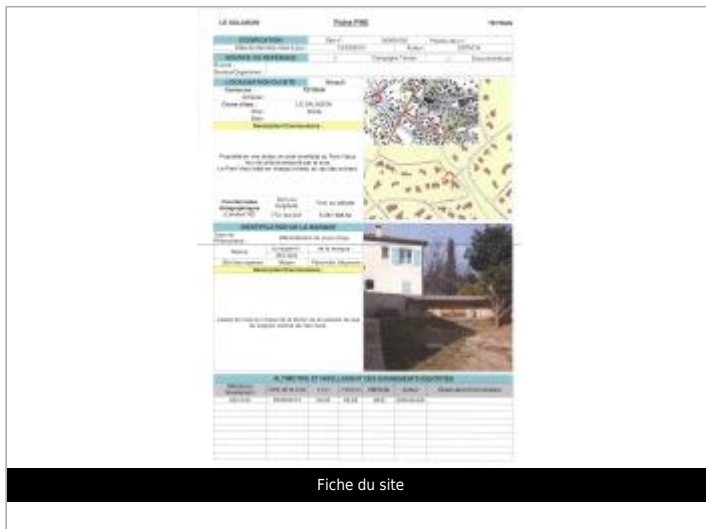
Commentaires : Mur de clôture emporté par la crue. Le Pont Vieux était en charge (niveau au raz des arches).

Altitude calculée de l'eau : **59.29 m**

Commentaires : Abri bois, au niveau de la 2° vis en partant du bas du support central de l'abri bois
