Commune : TEYRAN

Propriété en rive droite, en aval immédiat du Pont Vieux #2

Fiche du site

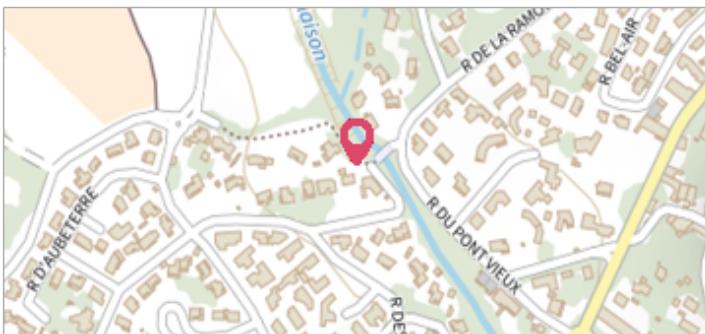
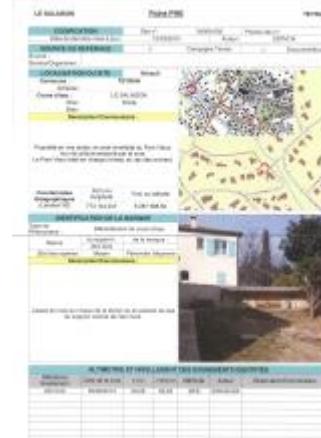
Commentaires : Mur de clôture emporté par la crue.Le Pont Vieux était en charge (niveau au raz des arches).**1**

**29 Septembre 2014****Nature de l'inondation :** Débordement de cours d'eau**Commentaires :** Abri bois, au niveau de la 2° vis en partant du bas du support central de l'abri bois**GÉNÉRAL****Code :** DDTM_R_34309-002_11**Date de mise à jour :****Auteur :** DDTM34

Altitude calculée de l'eau : **59.29 m**Nature du repère : **Laisse d'inondation****MARQUE****Maximum de l'inondation :** Oui**Visibilité :** Non renseigné**Pérennité :** Non renseigné**PHEC :** Non renseigné**État du repère :** Non renseigné**Repère calculé :** Non renseigné**NIVELLEMENT INITIAL****Méthode :** Non renseigné**Référence nivélée :** Marque d'inondation**Système altimétrique :** NGF IGN 1969 (système normal)**Altitude de la référence (en m) :** 59.290 m**Altitude calculée de l'eau (en m) :** 59.29 m
