Commune : **TEYRAN**

## Propriété en rive droite, en aval immédiat du Pont Vieux #3

Code : DDTM\_S\_34309-003

Fiche du site

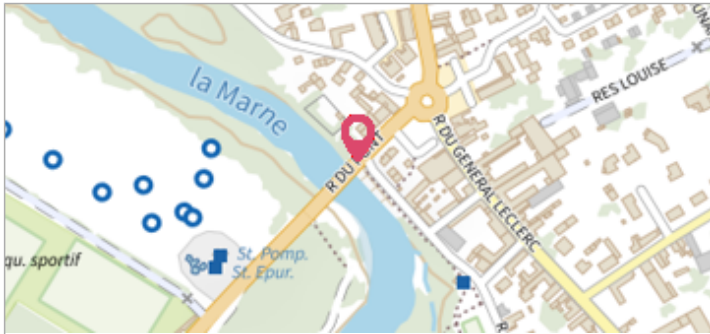
**Commentaires :** Le Pont Vieux était en charge (niveau au raz des arches).
**1**

**29 Septembre 2014**Altitude calculée de l'eau : **59.2 m**Nature de l'inondation : **Débordement de cours d'eau**Nature du repère : **Laisse d'inondation**
**Commentaires :** Entrée garage, à 1,08m en dessous de l'angle en haut à gauche de l'embrasure de l'entrée du garage
