Commune : **BERTHENAY****D88 - Fossé Sainte-Anne**Rivière : **Le Cher****1**Repère(s) sur
le site**GÉNÉRAL****Unité de gestion :** Loire-Allier-Cher-Indre**Code :** CER_CHER17_S_1**Date de mise à jour :** 06/12/2017**Auteur :** A. Bontemps - Cerema Normandie-Centre

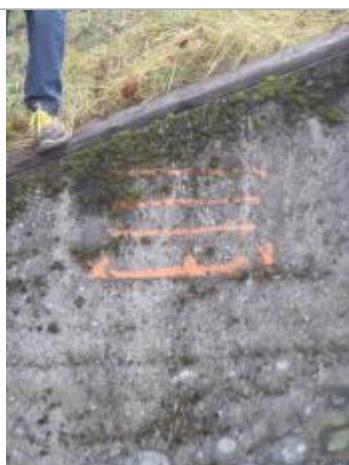
Repère (source : CEREMA Normandie-Centre)

**1^{er} Juin 2016**Nature de l'inondation : **Débordement de cours d'eau**Altitude calculée de l'eau : **42.52 m**Nature du repère : **Photographie****Commentaires :** Arrivée de l'eau au niveau du trait le plus haut (clapet du fossé Sainte Anne). Fiabilité : fiable.**GÉNÉRAL****Code :** CER_CHER17_R_1_1**Date de mise à jour :****Auteur :** A. Bontemps - Cerema

MARQUE**Maximum de l'inondation :** Oui**Visibilité :** Oui**État du repère :** Bon**Pérennité :** Moyenne**Repère calculé :** Non renseigné**PHEC :** Non renseigné**SOURCE DE REPÉRAGE : CEREMA DT NORMANDIE CENTRE (SITE DE BLOIS), LE CHER, RECENSEMENT 2017 - 26/09/2017****Type de repérage :** Campagne de terrain post-inondation
Organisme : CEREMA Normandie – Centre**NIVELLEMENT D'ORIGINE CEREMA NORMANDIE-CENTRE, SITE DE BLOIS - 09/01/2017****Méthode :** GPS**Organisme :** CEREMA Normandie – Centre**Commentaires sur le nivellage :** Précision verticale (m) : 0,022.
Précision horizontale (m) : 0,011**Référence nivélée :** Marque d'inondation**Description référence du repère :** Sommet de la borne électrique**Système altimétrique :** NGF IGN 1969 (système normal)**Altitude de la référence (en m) :** 42.520 m**Altitude calculée de l'eau (en m) :** 42.52
