Commune : VERETZ

## Boulodrome - Rue des Isles

Rivière : Le Cher

**Unité de gestion :** Loire-Allier-Cher-Indre**Code :** CER\_CHER17\_S\_66      **Date de mise à jour :** 16/10/2017**Auteur :** A. Bontemps - Cerema Normandie-Centre

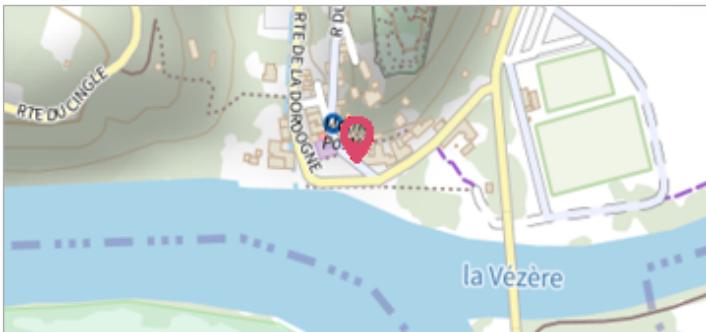
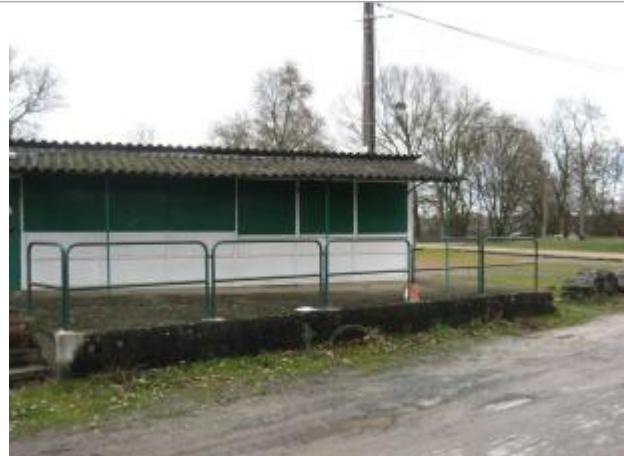
Site (source : CEREMA Normandie-Centre)

Commentaires : Quai du local du boulodrome

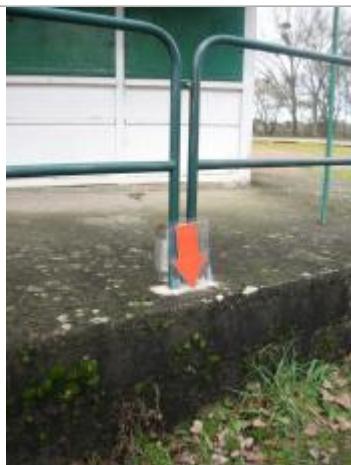
Repère (source : CEREMA Normandie-Centre)

Altitude calculée de l'eau : **50.59 m**

**Commentaires :** Le niveau de l'eau a affleuré le quai du local du boulodrome. Fiabilité : fiable.

**Maximum de l'inondation :** Oui**Visibilité :** Oui**État du repère :** Bon**Pérennité :** Moyenne**Repère calculé :** Non renseigné**PHEC :** Non renseigné
