Commune : **VERETZ**Rivière : **Le Cher****Roujoux - Chemin sur berge (terrasse)****Commentaires** : Terrasse de l'habitation**1**

GÉNÉRAL**Unité de gestion** : Loire-Allier-Cher-Indre**Code** : CER_CHER17_S_76**Date de mise à jour** : 16/10/2017**Auteur** : A. Bontemps - Cerema Normandie-Centre

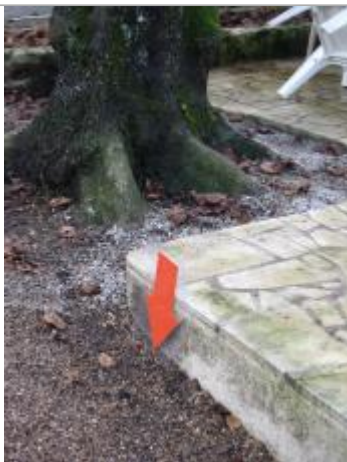
Repère (source : CEREMA Normandie-Centre)

**1^{er} Juin 2016**Altitude calculée de l'eau : **51.47 m**Nature de l'inondation : **Débordement de cours d'eau**Nature du repère : **Témoignage oral****Commentaires** : Niveau a atteint la base de la terrasse de l'habitation. Fiabilité : fiable.**GÉNÉRAL****Code** : CER_CHER17_R_76_1**Date de mise à jour** :**Auteur** : A. Bontemps - Cerema Normandie-Centre
