Commune : **VERETZ** | Rivière : **Le Cher**

**Roujoux - Chemin sur berge (terrasse)**

**Unité de gestion** : Loire-Allier-Cher-Indre  
**Code** : CER\_CHER17\_S\_76      **Date de mise à jour** : 16/10/2017  
**Auteur** : A. Bontemps - Cerema Normandie-Centre

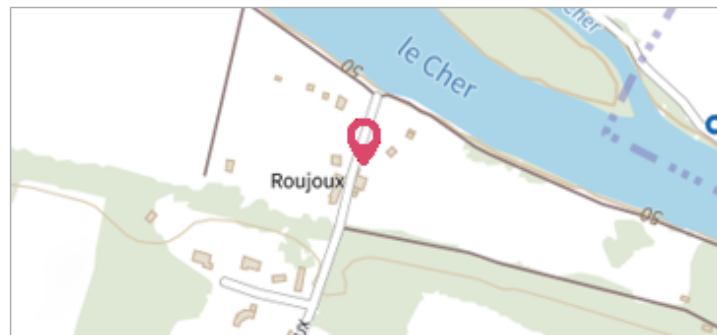
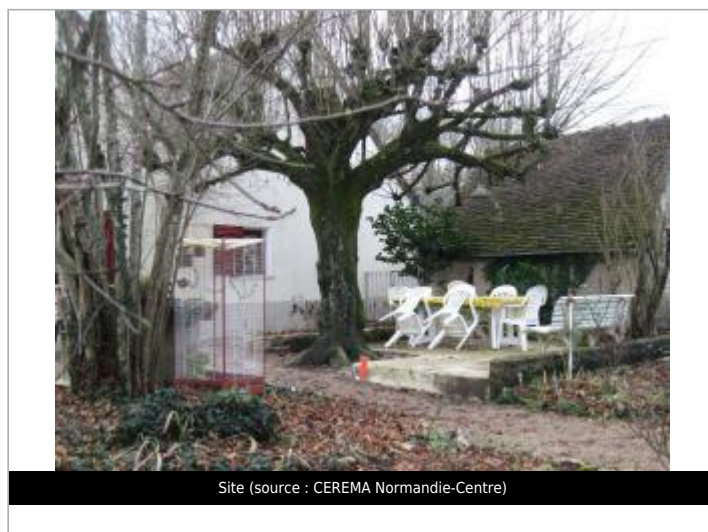
**Commentaires** : Terrasse de l'habitation

**Commentaires** : Niveau a atteint la base de la terrasse de l'habitation. Fiabilité : fiable.

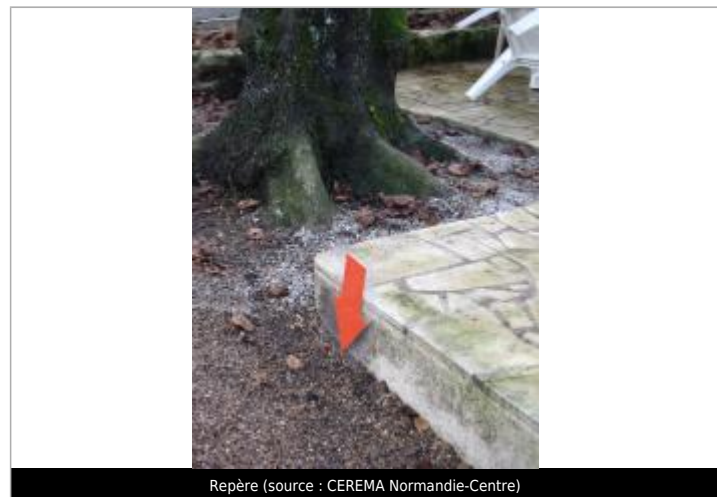
**Maximum de l'inondation** : Oui  
**Visibilité** : Non      **État du repère** : Bon  
**Pérennité** : Moyenne      **Repère calculé** : Non renseigné  
**PHEC** : Non renseigné
