Commune : **ATHEE-SUR-CHER**Rivière : **Le Cher****Le Petit Chandon, 2 rue du Château****1** Repère(s) sur le site**GÉNÉRAL****Unité de gestion :** Loire-Allier-Cher-Indre**Code :** CER_CHER17_S_98**Date de mise à jour :** 16/10/2017**Auteur :** A. Bontemps - Cerema Normandie-Centre

**1^{er} Juin 2016**Altitude calculée de l'eau : **53.52 m**Nature de l'inondation : **Débordement de cours d'eau**Nature du repère : **Témoignage oral****Commentaires :** L'eau a atteint + 63 cm au-dessus du sol devant le garage. Fiabilité : moyenne.**GÉNÉRAL****Code :** CER_CHER17_R_98_1**Date de mise à jour :****Auteur :** A. Bontemps - Cerema Normandie-Centre

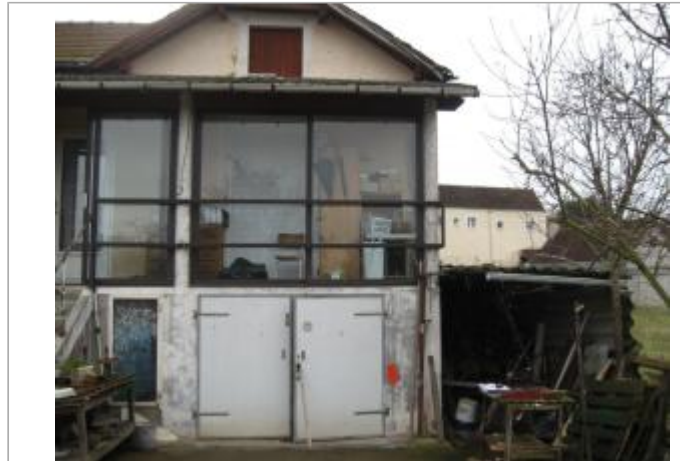
Site (source : CEREMA Normandie-Centre)

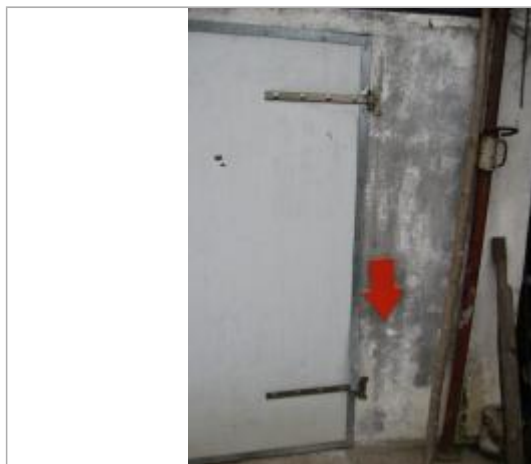
Référence nivelée : Autre type de référence**Description référence du repère :** Sol devant le garage**Système altimétrique :** NGF IGN 1969 (système normal)**Altitude de la référence (en m) :** 52.890 m**Différence entre le niveau d'eau et la référence (en m) :** 0.630 m**Altitude calculée de l'eau (en m) :** 53.52

Repère (source : CEREMA Normandie-Centre)
