Commune : AZAY-SUR-CHER

Rivière : Le Cher

Route de la gare - trottoir face au parking du n°1

Unité de gestion : Loire-Allier-Cher-Indre**Code :** CER_CHER17_S_69**Date de mise à jour :** 16/10/2017**Auteur :** A. Bontemps - Cerema Normandie-Centre

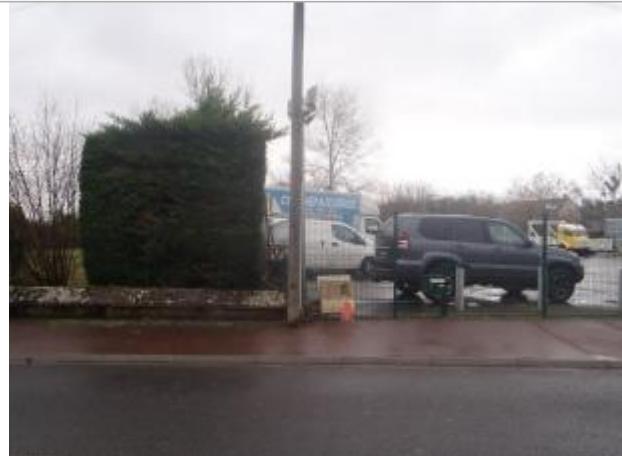
Site (source : CEREMA Normandie-Centre)

Commentaires : Trottoir face au parking de l'entreprise C.S.D. Menuiserie

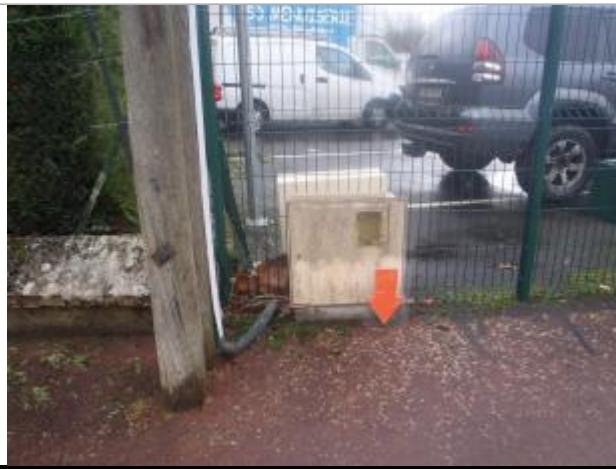
Repère (source : CEREMA Normandie-Centre)

**1^{er} Juin 2016**Nature de l'inondation : **Débordement de cours d'eau**Altitude calculée de l'eau : **51.22 m**Nature du repère : **Photographie****Commentaires :** L'eau est arrivée sur le trottoir. Fiabilité : fiable.

Maximum de l'inondation : Oui**Visibilité :** Oui**État du repère :** Bon**Pérennité :** Longue**Repère calculé :** Non renseigné**PHEC :** Non renseigné

Référence nivélée : Marque d'inondation**Système altimétrique :** NGF IGN 1969 (système normal)**Altitude de la référence (en m) :** 51.220 m**Altitude calculée de l'eau (en m) :** 51.22
