Commune : AZAY-SUR-CHER

## Grande rue - Lavoir

Rivière : Le Cher

**Unité de gestion :** Loire-Allier-Cher-Indre  
**Code :** CER\_CHER17\_S\_91      **Date de mise à jour :** 06/12/2017  
**Auteur :** A. Bontemps - Cerema Normandie-Centre

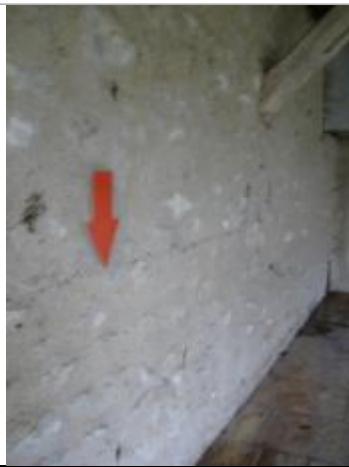
Repère (source : CEREMA Normandie-Centre)

**Commentaires :** Laisse de crue sur les murs intérieurs du lavoir (+ 104 cm au-dessus du sol). Fiabilité : fiable.**GÉNÉRAL**

**Maximum de l'inondation :** Oui  
**Visibilité :** Oui      **État du repère :** Bon  
**Pérennité :** Aucune      **Repère calculé :** Non renseigné  
**PHEC :** Non renseigné
