Commune : AZAY-SUR-CHER

1 rue des Ursulines - Haies du jardin

Rivière : Le Cher

Unité de gestion : Loire-Allier-Cher-Indre**Code :** CER_CHER17_S_92**Date de mise à jour :** 16/10/2017**Auteur :** A. Bontemps - Cerema Normandie-Centre

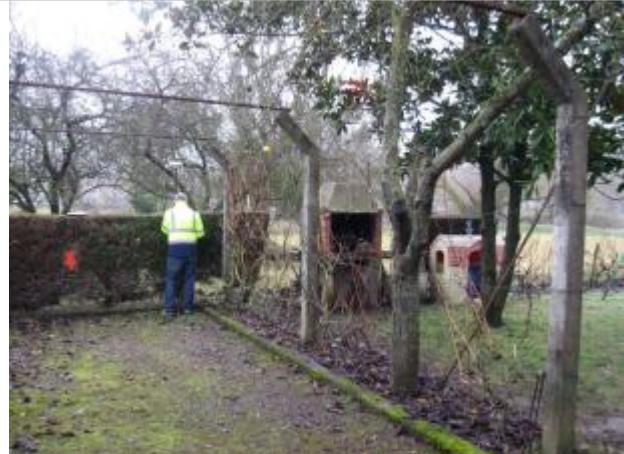
Site (source : CEREMA Normandie-Centre)

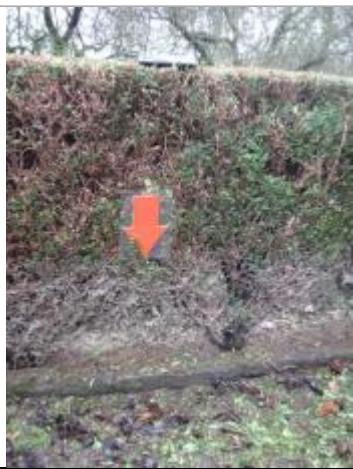
**1^{er} Juin 2016**Nature de l'inondation : **Débordement de cours d'eau**Altitude calculée de l'eau : **52.07 m**Nature du repère : **Laisse d'inondation****Commentaires :** Laisse de crue sur les haies (végétation en dégradation). Fiabilité : fiable.

Maximum de l'inondation : Oui**Visibilité :** Non**État du repère :** Moyen**Pérennité :** Moyenne**Repère calculé :** Non renseigné**PHEC :** Non renseigné

Repère (source : CEREMA Normandie-Centre)
