Commune : **BLERE****4 rue du Port**Rivière : **Le Cher****1** Repère(s) sur le site**GÉNÉRAL****Unité de gestion** : Loire-Allier-Cher-Indre**Code** : CER_CHER17_S_111 **Date de mise à jour** : 06/12/2017**Auteur** : A. Bontemps - Cerema Normandie-Centre

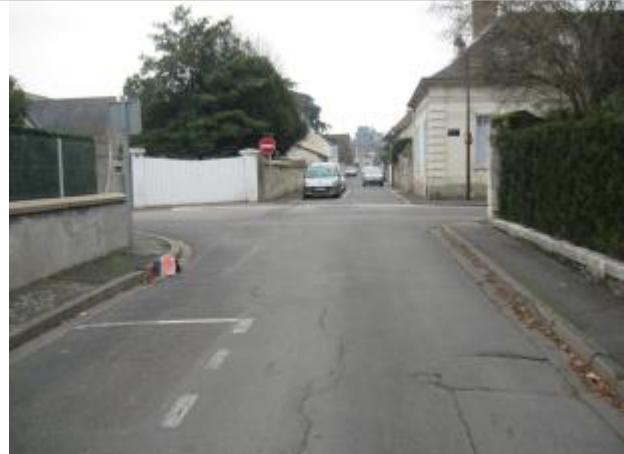
Site (source : CEREMA Normandie-Centre)

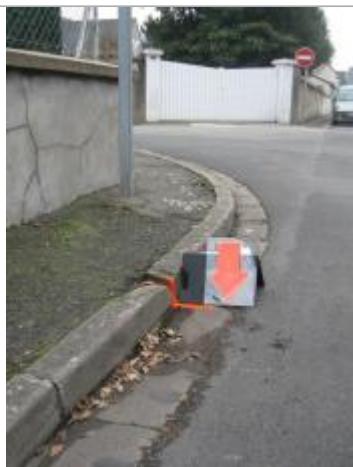
**1^{er} Juin 2016**Nature de l'inondation : **Débordement de cours d'eau**Altitude calculée de l'eau : **55.84 m**Nature du repère : **Photographie****Commentaires** : L'eau a atteint le milieu de chaussée de la rue du Port. Fiabilité : fiable.**GÉNÉRAL****Code** : CER_CHER17_R_111_1**Date de mise à jour** :**Auteur** : A. Bontemps - Cerema

MARQUE**Maximum de l'inondation** : Oui**Visibilité** : Oui**État du repère** : Bon**Pérennité** : Moyenne**Repère calculé** : Non renseigné**PHEC** : Non renseigné

Repère (source : CEREMA Normandie-Centre)
