Commune : **JOUE-LES-TOURS**Rivière : **Le Cher****Rue du Pont aux oies****1** Repère(s) sur le site**GÉNÉRAL****Unité de gestion :** Loire-Allier-Cher-Indre**Code :** CER_CHER17_S_38**Date de mise à jour :** 16/10/2017**Auteur :** A. Bontemps - Cerema Normandie-Centre

**1^{er} Juin 2016**Altitude calculée de l'eau : **46.65 m**Nature de l'inondation : **Débordement de cours d'eau**Nature du repère : **Témoignage oral****Commentaires :** Arrivée de l'eau au niveau du fossé devant les gens du voyage. Fiabilité : fiable.**GÉNÉRAL****Code :** CER_CHER17_R_38_1**Date de mise à jour :****Auteur :** A. Bontemps - Cerema Normandie-Centre

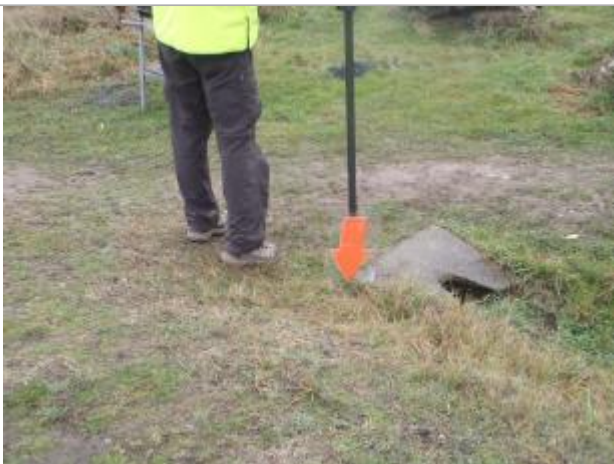
Repère (source : CEREMA Normandie-Centre)

MARQUE**Maximum de l'inondation :** Oui**Visibilité :** Oui**État du repère :** Bon**Pérennité :** Longue**Repère calculé :** Non renseigné**PHEC :** Non renseigné**SOURCE DE REPÉRAGE :** CEREMA DT NORMANDIE CENTRE (SITE DE BLOIS), LE CHER, RECENSEMENT 2017 - 26/09/2017**Type de repérage :** Campagne de terrain post-inondation**Organisme :** CEREMA Normandie - Centre**NIVELLEMENT D'ORIGINE CEREMA NORMANDIE-CENTRE, SITE DE BLOIS - 10/01/2017****Méthode :** GPS**Organisme :** CEREMA Normandie - Centre**Commentaires sur le nivellement :** Précision verticale (m) : 0,018.
Précision horizontale (m) : 0,012.**Référence nivelée :** Marque d'inondation**Système altimétrique :** NGF IGN 1969 (système normal)**Altitude de la référence (en m) :** 46.650 m**Altitude calculée de l'eau (en m) :** 46.65
