Commune : MONTRICHARD VAL DE CHER

## 38 quai de la République

Rivière : Le Cher

**Unité de gestion :** Loire-Allier-Cher-Indre**Code :** CER\_CHER17\_S\_137**Date de mise à jour :** 16/10/2017**Auteur :** A. Bontemps - Cerema Normandie-Centre

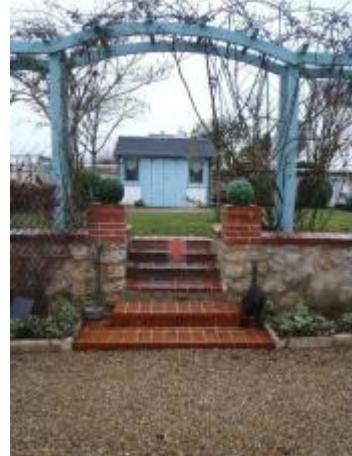
Site (source : CEREMA Normandie-Centre)

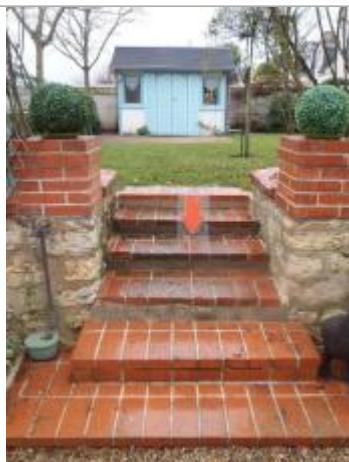
**1<sup>er</sup> Juin 2016**Nature de l'inondation : **Débordement de cours d'eau**Altitude calculée de l'eau : **61.63 m**Nature du repère : **Témoignage oral****Commentaires :** Arrivée de l'eau au niveau de la 4ème marche. Fiabilité : fiable.

Repère (source : CEREMA Normandie-Centre)

**Maximum de l'inondation :** Oui**Visibilité :** Non**État du repère :** Bon**Pérennité :** Longue**Repère calculé :** Non renseigné**PHEC :** Non renseigné
