Commune : **MONTRICHARD VAL DE CHER** | Rivière : **Le Cher**

**Gamm Vert - Quai Saint Bart**

**Unité de gestion :** Loire-Allier-Cher-Indre  
**Code :** CER\_CHER17\_S\_150      **Date de mise à jour :** 16/10/2017  
**Auteur :** A. Bontemps - Cerema Normandie-Centre

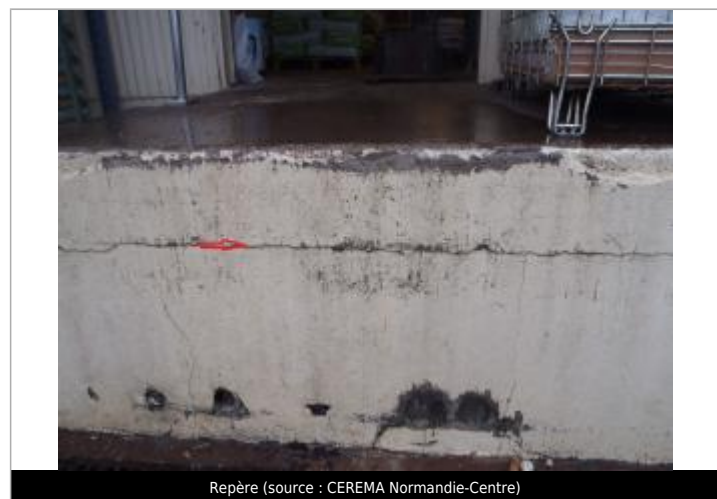
**Code :** CER\_CHER17\_R\_150\_1      **Date de mise à jour :** 16/04/2018  
**Auteur :** A. Bontemps - Cerema Normandie-Centre

**Commentaires :** Arrivée de l'eau au niveau de la cassure du ponton de déchargement. Fiabilité : fiable.

**Maximum de l'inondation :** Oui  
**Visibilité :** Oui      **État du repère :** Bon  
**Pérennité :** Longue      **Repère calculé :** Non renseigné  
**PHÉC :** Non renseigné
