Commune : SAINT-AIGNAN

Rivière : Le Cher

Ile Plage - Milieu du pont (Bras gauche)

1 Repère(s) sur le site**GÉNÉRAL****Unité de gestion :** Loire-Allier-Cher-Indre**Code :** CER_CHER17_S_176**Date de mise à jour :** 16/10/2017**Auteur :** A. Bontemps - Cerema Normandie-Centre

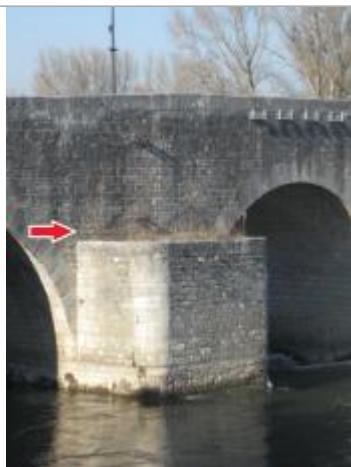
Repère (source : CEREMA Normandie-Centre)

**1^{er} Juin 2016**Nature de l'inondation : **Débordement de cours d'eau**Altitude calculée de l'eau : **69.73 m**Nature du repère : **Témoignage oral****Commentaires :** Hauteur d'eau de l'ordre de + 20 cm sur le décroché de la pile de pont. Fiabilité : moyenne.**GÉNÉRAL****Code :** CER_CHER17_R_176_1**Date de mise à jour :****Auteur :** A. Bontemps - Cerema

MARQUE**Maximum de l'inondation :** Non**Visibilité :** Oui**État du repère :** Bon**Pérennité :** Moyenne**Repère calculé :** Non renseigné**PHEC :** Non renseigné
