Commune : SAVONNIERES

Rivière : Le Cher

Le Mitan Bray, route Le Montliveau - Chaussée

Code : CER_CHER17_R_13_1**Date de mise à jour :****Auteur :** A. Bontemps - Cerema

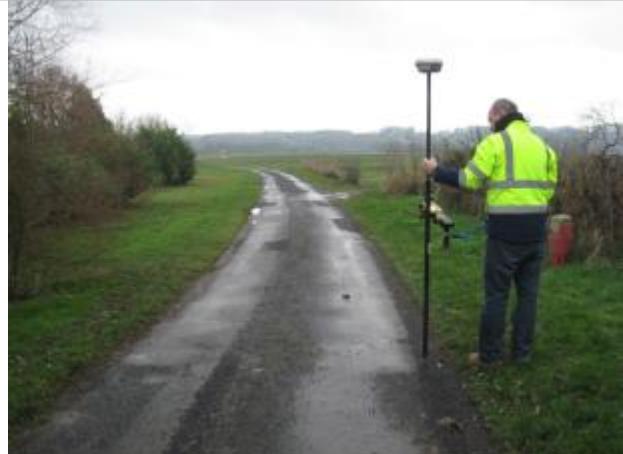
Site (source : CEREMA Normandie-Centre)

Commentaires : Crue a atteint le milieu de la chaussée, 2 m devant la borne incendie. Fiabilité : fiable.

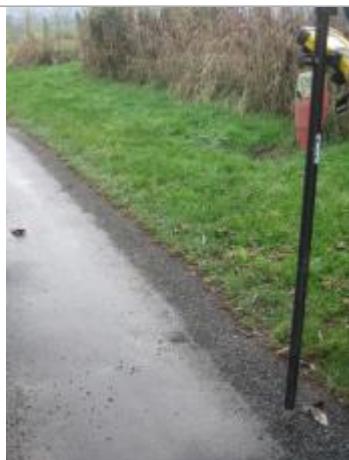
Repère (source : CEREMA Normandie-Centre)

Nature du repère : Témoignage oral

Maximum de l'inondation : Oui**Visibilité :** Oui**État du repère :** Moyen**Pérennité :** Moyenne**Repère calculé :** Non renseigné**PHEC :** Non renseigné
