Commune : **SAVONNIERES**Rivière : **Le Cher****Le Mitan Bray, route Le Bray - jardin****1** Repère(s) sur le site**GÉNÉRAL****Unité de gestion :** Loire-Allier-Cher-Indre**Code :** CER_CHER17_S_23**Date de mise à jour :** 16/10/2017**Auteur :** A. Bontemps - Cerema Normandie-Centre

**1er juin 2016**Altitude calculée de l'eau : **45.01 m**Nature de l'inondation : **Débordement de cours d'eau**Nature du repère : **Témoignage oral****Commentaires :** Crue a atteint le haut du jardin, avant petit muret en pierre. Fiabilité : moyenne.**GÉNÉRAL****Code :** CER_CHER17_R_23_1**Date de mise à jour :****Auteur :** A. Bontemps - Cerema Normandie-Centre

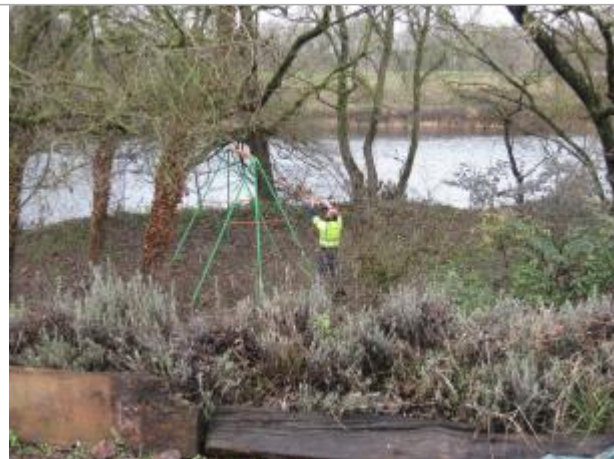
Site (source : CEREMA Normandie-Centre)

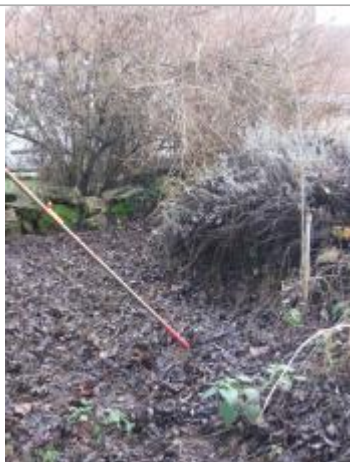
MARQUE**Maximum de l'inondation :** Oui**Visibilité :** Non**État du repère :** Mauvais**Pérennité :** Moyenne**Repère calculé :** Non renseigné**PHEC :** Non renseigné**SOURCE DE REPÉRAGE :** CEREMA DT NORMANDIE CENTRE (SITE DE BLOIS), LE CHER, RECENSEMENT 2017 - 26/09/2017**Type de repérage :** Campagne de terrain post-inondation**Organisme(s) :** CEREMA Normandie - Centre**NIVELLEMENT D'ORIGINE CEREMA NORMANDIE-CENTRE, SITE DE BLOIS - 09/01/2017****Méthode :** Cheminement topographique**Organisme :** CEREMA Normandie - Centre**Commentaires sur le nivellement :** Précision verticale (m) : 0,024.

Référence nivelée : Marque d'inondation**Système altimétrique :** NGF IGN 1969 (système normal)**Altitude de la référence (en m) :** 45.010 m**Altitude calculée de l'eau (en m) :** 45.01

Repère (source : CEREMA Normandie-Centre)
