Commune : **TOURS**Rivière : **Le Cher****46 du Pont aux oies****1**

GÉNÉRAL**Unité de gestion :** Loire-Allier-Cher-Indre**Code :** CER_CHER17_S_48**Date de mise à jour :** 16/10/2017**Auteur :** A. Bontemps - Cerema Normandie-Centre

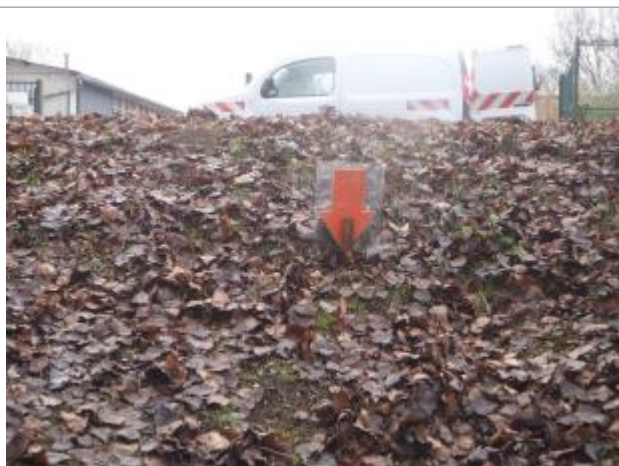
Repère (source : CEREMA Normandie-Centre)

**1^{er} Juin 2016**Altitude calculée de l'eau : **47.29 m**Nature de l'inondation : **Débordement de cours d'eau**Nature du repère : **Témoignage oral****Commentaires :** Arrivée de l'eau au niveau du piquet sur le talus. Fiabilité : fiable.**GÉNÉRAL****Code :** CER_CHER17_R_48_1**Date de mise à jour :****Auteur :** A. Bontemps - Cerema Normandie-Centre

MARQUE**Maximum de l'inondation :** Oui**Visibilité :** Oui**État du repère :** Moyen**Pérennité :** Moyenne**Repère calculé :** Non renseigné**PHEC :** Non renseigné**SOURCE DE REPÉRAGE :** CEREMA DT NORMANDIE CENTRE (SITE DE BLOIS), LE CHER, RECENSEMENT 2017 - 26/09/2017**Type de repérage :** Campagne de terrain post-inondation**Organisme :** CEREMA Normandie - Centre**NIVELLEMENT D'ORIGINE CEREMA NORMANDIE-CENTRE, SITE DE BLOIS - 10/01/2017****Méthode :** Nivellement direct**Organisme :** CEREMA Normandie - Centre**Commentaires sur le nivellement :** Précision verticale (m) : 0,019.
Précision horizontale (m) : 0,015.**Référence nivelée :** Marque d'inondation**Système altimétrique :** NGF IGN 1969 (système normal)**Altitude de la référence (en m) :** 47.290 m**Altitude calculée de l'eau (en m) :** 47.29
