Commune : **VERETZ**Rivière : **Le Cher****Roujoux - Chemin sur berge (garage)****1** Repère(s) sur le site**GÉNÉRAL****Unité de gestion** : Loire-Allier-Cher-Indre**Code** : CER_CHER17_S_73**Date de mise à jour** : 16/10/2017**Auteur** : A. Bontemps - Cerema Normandie-Centre

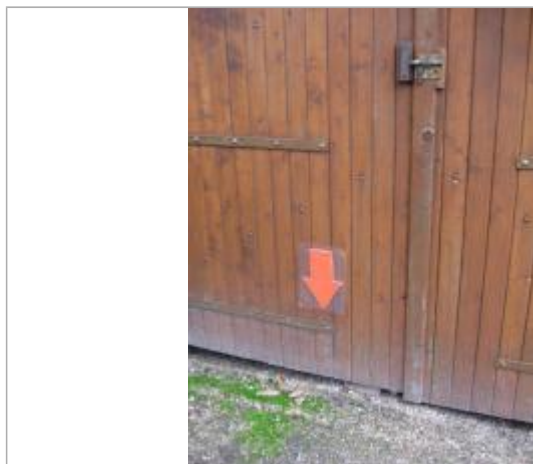
Repère (source : CEREMA Normandie-Centre)

Nature de l'inondation : **Débordement de cours d'eau**Nature du repère : **Témoignage oral****Commentaires** : Laisse de crue sur garage. Fiabilité : fiable.**GÉNÉRAL****Code** : CER_CHER17_R_73_1**Date de mise à jour** :**Auteur** : A. Bontemps - Cerema Normandie-Centre

MARQUE**Maximum de l'inondation** : Oui**Visibilité** : Non**État du repère** : Bon**Pérennité** : Moyenne**Repère calculé** : Non renseigné**PHEC** : Non renseigné

Référence nivelée : Marque d'inondation**Système altimétrique** : NGF IGN 1969 (système normal)**Altitude de la référence (en m)** : 51.440 m**Altitude calculée de l'eau (en m)** : 51.44 m
