Commune : **ATHEE-SUR-CHER**Rivière : **Le Cher****Le Petit Chandon, 2 rue du Château****1** Repère(s) sur le site**GÉNÉRAL****Unité de gestion :** Loire-Allier-Cher-Indre**Code :** CER\_CHER17\_S\_98**Date de mise à jour :** 16/10/2017**Auteur :** A. Bontemps - Cerema Normandie-Centre

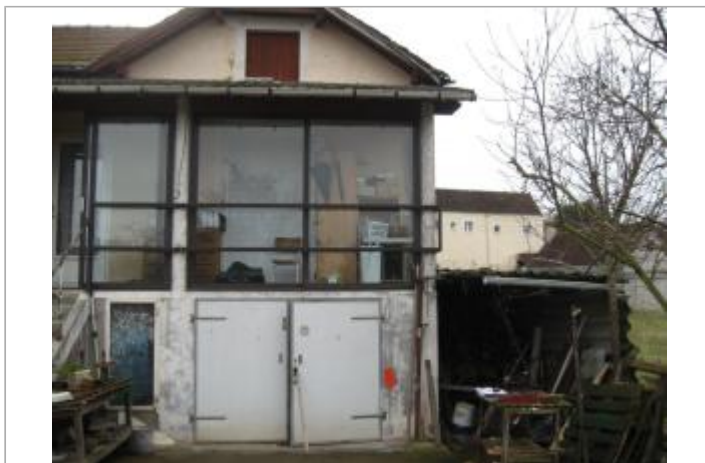
Site (source : CEREMA Normandie-Centre)

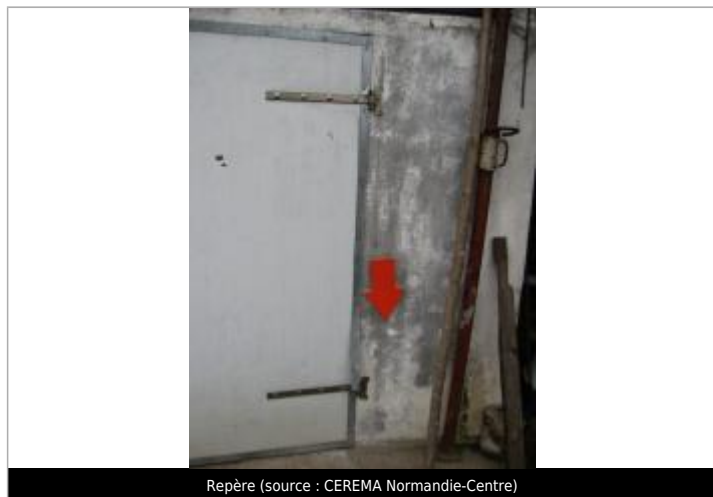
**Référence nivelée :** Autre type de référence**Description référence du repère :** Sol devant le garage**Système altimétrique :** NGF IGN 1969 (système normal)**Altitude de la référence (en m) :** 52.890 m**Différence entre le niveau d'eau et la référence (en m) :** 0.630 m**Altitude calculée de l'eau (en m) :** 53.52 m

Repère (source : CEREMA Normandie-Centre)
