Commune : **BALLAN-MIRE**Rivière : **Le Cher**

Les Millery - Chemin du moulin - Milieu de chaussée

Unité de gestion : Loire-Allier-Cher-Indre
Code : CER_CHER17_S_29 **Date de mise à jour :** 16/10/2017
Auteur : A. Bontemps - Cerema Normandie-Centre

Code : CER_CHER17_R_29_1 **Date de mise à jour :**
Auteur : A. Bontemps - Cerema
 Normandie-Centre

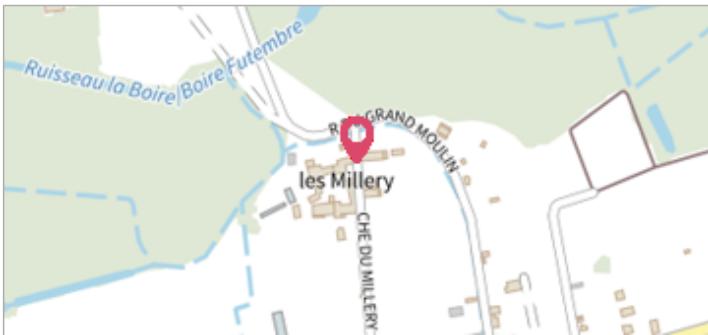
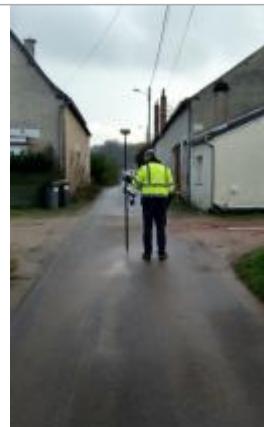
Site (source : CEREMA Normandie-Centre)

1 Repère(s) sur le site**GÉNÉRAL**

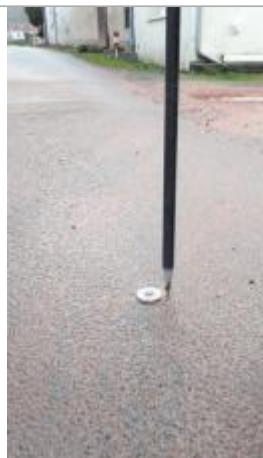
Repère (source : CEREMA Normandie-Centre)

**1^{er} Juin 2016**Nature de l'inondation : **Débordement de cours d'eau**Altitude calculée de l'eau : **45.83 m**Nature du repère : **Limite au sol****Commentaires :** Clou d'arpentage installé par la Mairie pour matérialiser la limite de la crue. Fiabilité : fiable.**GÉNÉRAL**

Maximum de l'inondation : Oui
Visibilité : Oui **État du repère :** Bon
Pérennité : Longue **Repère calculé :** Non renseigné
PHEC : Non renseigné
