Commune : **BALLAN-MIRE**Rivière : **Le Cher****Le Petit Port Cordon - Maison dans l'angle de la route (intérieur)****1** Repère(s) sur le site**GÉNÉRAL****Unité de gestion :** Loire-Allier-Cher-Indre**Code :** CER\_CHER17\_S\_36**Date de mise à jour :** 16/10/2017**Auteur :** A. Bontemps - Cerema Normandie-Centre

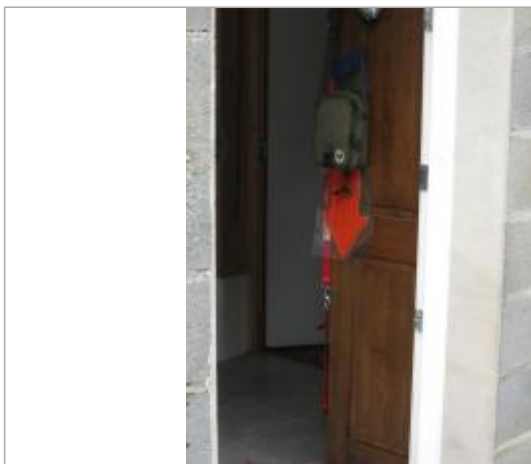
Repère (source : CEREMA Normandie-Centre)

**1<sup>er</sup> Juin 2016**Altitude calculée de l'eau : **46.63 m**Nature de l'inondation : **Débordement de cours d'eau**Nature du repère : **Témoignage oral****Commentaires :** Le niveau de l'eau a atteint + 81 cm au-dessus du sol à l'intérieur de l'habitation. Fiabilité : fiable.**GÉNÉRAL****Code :** CER\_CHER17\_R\_36\_1**Date de mise à jour :****Auteur :** A. Bontemps - Cerema Normandie-Centre

**Référence nivelée :** Autre type de référence**Système altimétrique :** NGF IGN 1969 (système normal)**Altitude de la référence (en m) :** 45.820 m**Différence entre le niveau d'eau et la référence (en m) :** 0.810 m**Altitude calculée de l'eau (en m) :** 46.63 m
