Commune : **BLERE**Rivière : **Le Cher****Intersection entre rue du port et quai du Port de l'Est**

GÉNÉRAL**Unité de gestion :** Loire-Allier-Cher-Indre**Code :** CER_CHER17_S_109**Date de mise à jour :** 08/02/2024**Auteur :** A. Bontemps - Cerema Normandie-Centre

GÉNÉRAL**Code :** CER_CHER17_R_109_1**Date de mise à jour :****Auteur :** A. Bontemps - Cerema
Normandie-Centre

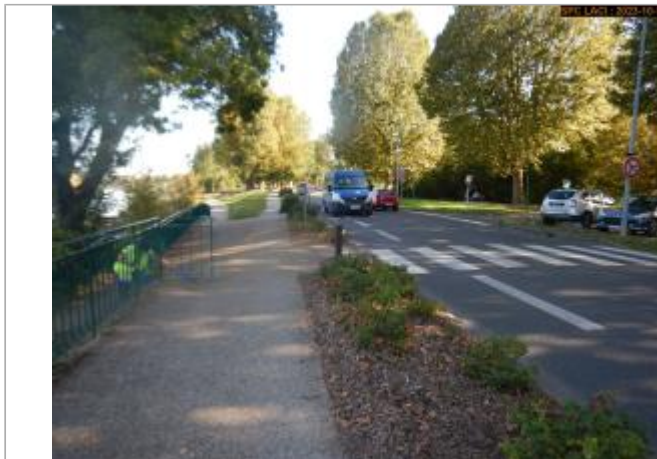
Commentaires : Ce site se trouve au début au niveau du trottoir se trouvant sur le Quai du Port de l'Est en face du Boulodrome Bléré Val de Cher et à 40 m de l'intersection avec la rue du port.

Vue du site en 2023

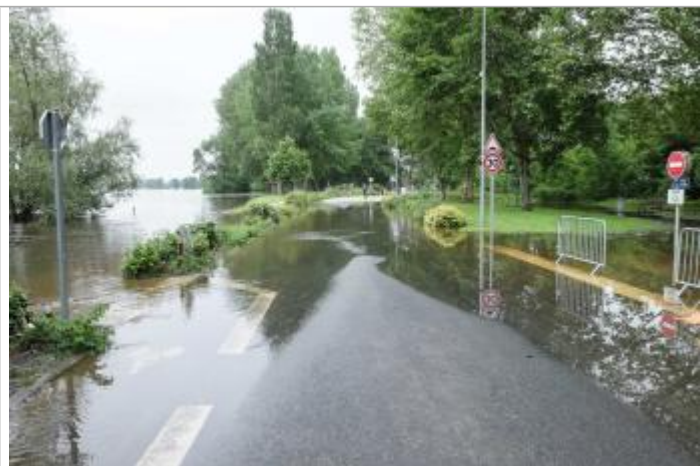
Commentaires : Ce repère de crue a été établi à partir d'une photographie issue de la crue de juin 2016. L'eau a affleuré les trottoirs côté Cher pour la photo N°1. Celle N°2 a été prise par un drone professionnel mandaté par DDT37 après le pic de crue en 2016.

Vue de la photo en juin 2016 (photo N°1)
