Commune : **LA CROIX-EN-TOURAIN**Rivière : **Le Cher****Rue de Finisfont - Chaussée****1** Repère(s) sur le site**GÉNÉRAL****Unité de gestion :** Loire-Allier-Cher-Indre**Code :** CER_CHER17_S_105**Date de mise à jour :** 16/10/2017**Auteur :** A. Bontemps - Cerema Normandie-Centre

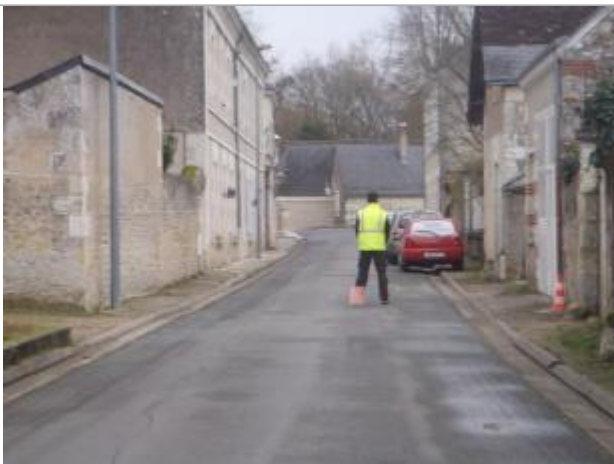
Repère (source : CEREMA Normandie-Centre)

**1^{er} Juin 2016**Altitude calculée de l'eau : **55.56 m**Nature de l'inondation : **Débordement de cours d'eau**Nature du repère : **Témoignage oral****Commentaires :** Arrivée de l'eau au milieu de la route. Fiabilité : fiable.**GÉNÉRAL****Code :** CER_CHER17_R_105_1**Date de mise à jour :****Auteur :** A. Bontemps - Cerema Normandie-Centre

MARQUE**Maximum de l'inondation :** Oui**Visibilité :** Oui**État du repère :** Bon**Pérennité :** Longue**Repère calculé :** Non renseigné**PHEC :** Non renseigné**SOURCE DE REPÉRAGE :** CEREMA DT NORMANDIE CENTRE (SITE DE BLOIS), LE CHER, RECENSEMENT 2017 - 26/09/2017**Type de repérage :** Campagne de terrain post-inondation**Organisme :** CEREMA Normandie - Centre**NIVELLEMENT D'ORIGINE CEREMA NORMANDIE-CENTRE, SITE DE BLOIS - 12/01/2017****Méthode :** Nivellement direct**Organisme :** CEREMA Normandie - Centre**Commentaires sur le nivellement :** Précision verticale (m) : 0,014.
Précision horizontale (m) : 0,008.**Référence nivelée :** Marque d'inondation**Système altimétrique :** NGF IGN 1969 (système normal)**Altitude de la référence (en m) :** 55.560 m**Altitude calculée de l'eau (en m) :** 55.56 m
