Rivière : Le Cher

Stade de football de Montrichard - Locaux

GÉNÉRAL**Unité de gestion :** Loire-Allier-Cher-Indre**Code :** CER_CHER17_S_142**Date de mise à jour :** 16/10/2017**Auteur :** A. Bontemps - Cerema Normandie-Centre

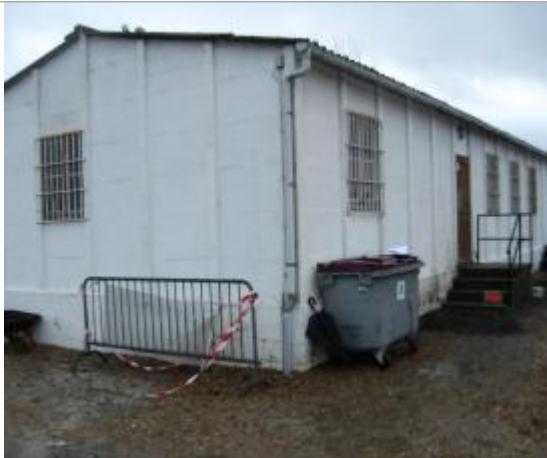
Site (source : CEREMA Normandie-Centre)

Commentaires : Stade de football de Montrichard sur la commune de Faverolles-sur-Cher**1**

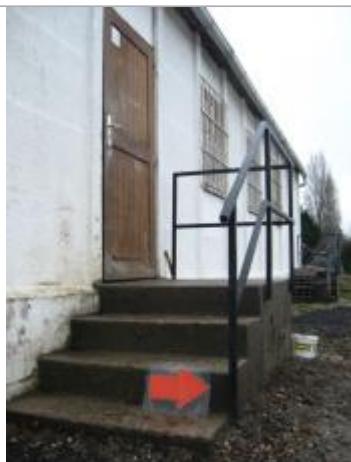
Repère (source : CEREMA Normandie-Centre)

**1^{er} Juin 2016**Nature de l'inondation : **Débordement de cours d'eau**Altitude calculée de l'eau : **61.71 m**Nature du repère : **Témoignage oral****Commentaires :** L'eau a inondé au dessus de la 1^{ère} marche d'accès au local. Fiabilité : fiable.**GÉNÉRAL****Code :** CER_CHER17_R_142_1**Date de mise à jour :****Auteur :** A. Bontemps - Cerema

MARQUE**Maximum de l'inondation :** Oui**Visibilité :** Oui**État du repère :** Moyen**Pérennité :** Moyenne**Repère calculé :** Non renseigné**PHEC :** Non renseigné
