Commune : **MONTRICHARD VAL DE CHER**

Rivière : **Le Cher**

## 38 quai de la République - rue Gambetta

**Code :** CER\_CHER17\_S\_135

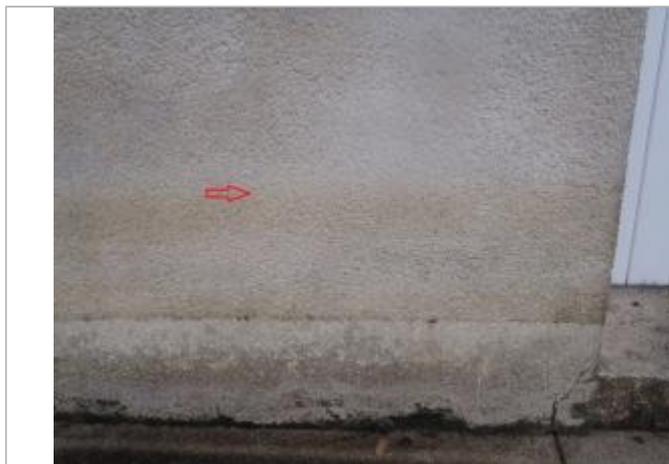
Repère (source : CEREMA Normandie-Centre)

**Commentaires :** Arrivée de l'eau au niveau de la trace sur le mur. Fiabilité : fiable.

**Maximum de l'inondation :** Oui

**Visibilité :** Oui

**État du repère :** Bon

**Pérennité :** Moyenne
