Commune : **SAINT-AIGNAN**Rivière : **Le Cher****Ile Plage - 1 Route de Blois****1** Repère(s) sur le site**GÉNÉRAL****Unité de gestion :** Loire-Allier-Cher-Indre**Code :** CER\_CHER17\_S\_167**Date de mise à jour :** 16/10/2017**Auteur :** A. Bontemps - Cerema Normandie-Centre

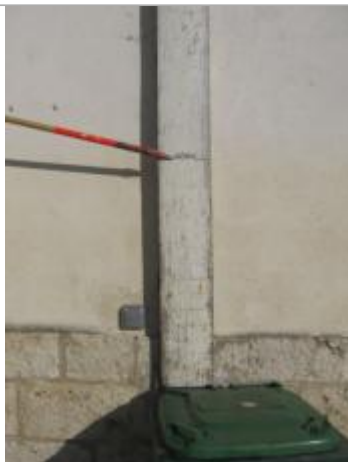
Repère (source : CEREMA Normandie-Centre)

**1<sup>er</sup> Juin 2016**Altitude calculée de l'eau : **69.32 m**Nature de l'inondation : **Débordement de cours d'eau**Nature du repère : **Témoignage oral****Commentaires :** L'eau a atteint + 40 cm dans la cuisine du restaurant. Fiabilité : fiable.**GÉNÉRAL****Code :** CER\_CHER17\_R\_167\_1**Date de mise à jour :****Auteur :** A. Bontemps - Cerema Normandie-Centre

**MARQUE****Maximum de l'inondation :** Oui**Visibilité :** Oui**État du repère :** Moyen**Pérennité :** Moyenne**Repère calculé :** Non renseigné**PHEC :** Non renseigné**SOURCE DE REPÉRAGE :** CEREMA DT NORMANDIE CENTRE (SITE DE BLOIS), LE CHER, RECENSEMENT 2017 - 26/09/2017**Type de repérage :** Campagne de terrain post-inondation**Organisme :** CEREMA Normandie - Centre**NIVELLEMENT D'ORIGINE CEREMA NORMANDIE-CENTRE, SITE DE BLOIS - 23/01/2017****Méthode :** Cheminement topographique**Organisme :** CEREMA Normandie - Centre**Commentaires sur le nivellement :** Précision verticale (m) : 0,021.

**Référence nivelée :** Autre type de référence**Description référence du repère :** Non renseignée**Système altimétrique :** NGF IGN 1969 (système normal)**Altitude de la référence (en m) :** 68.920 m**Différence entre le niveau d'eau et la référence (en m) :** 0.400 m**Altitude calculée de l'eau (en m) :** 69.32 m
