Commune : **SAINT-AVERTIN**Rivière : **Le Cher****150 bis Rue de Larçay - Garage****1** Repère(s) sur le site**GÉNÉRAL****Unité de gestion :** Loire-Allier-Cher-Indre**Code :** CER_CHER17_S_57**Date de mise à jour :** 16/10/2017**Auteur :** A. Bontemps - Cerema Normandie-Centre

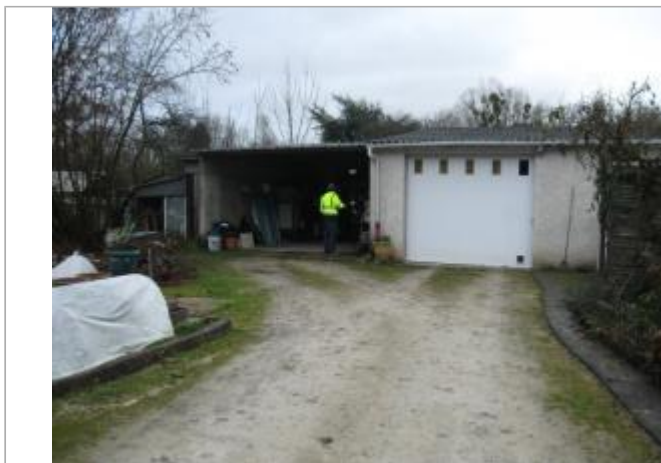
Site (source : CEREMA Normandie-Centre)

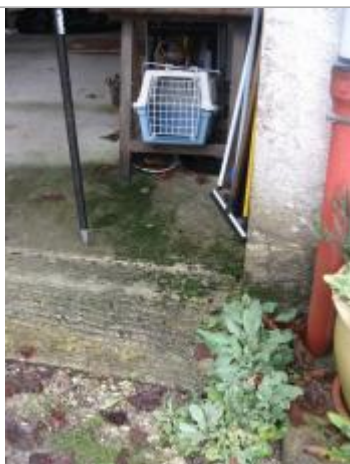
**1er juin 2016**Nature de l'inondation : **Débordement de cours d'eau**Altitude calculée de l'eau : **48.71 m**Nature du repère : **Témoignage oral****Commentaires :** Le niveau de l'eau a atteint + 10 cm au-dessus du sol à l'intérieur des garages. Fiabilité : fiable.**GÉNÉRAL****Code :** CER_CHER17_R_57_1**Date de mise à jour :****Auteur :** A. Bontemps - Cerema Normandie-Centre

Référence nivelée : Autre type de référence**Système altimétrique :** NGF IGN 1969 (système normal)**Altitude de la référence (en m) :** 48.610 m**Différence entre le niveau d'eau et la référence (en m) :** 0.100 m**Altitude calculée de l'eau (en m) :** 48.71 m

Repère (source : CEREMA Normandie-Centre)
