Commune : **SAINT-AVERTIN**

Rivière : **Le Cher**

## 150 bis Rue de Larçay - Garage

**Code :** CER\_CHER17\_S\_57

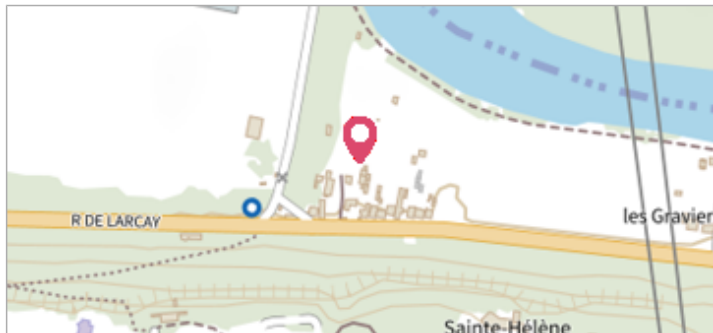
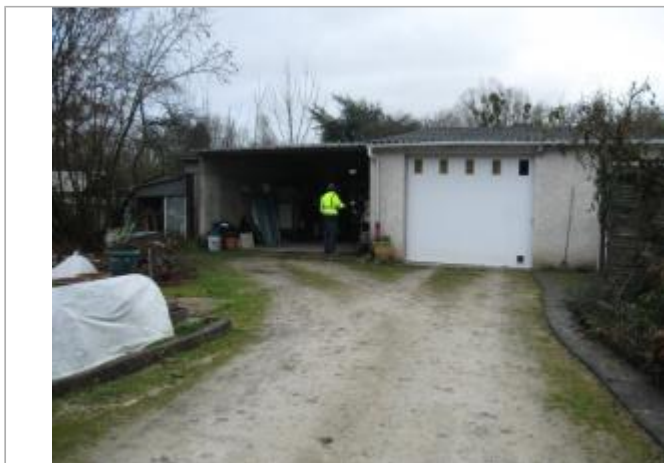
Site (source : CEREMA Normandie-Centre)

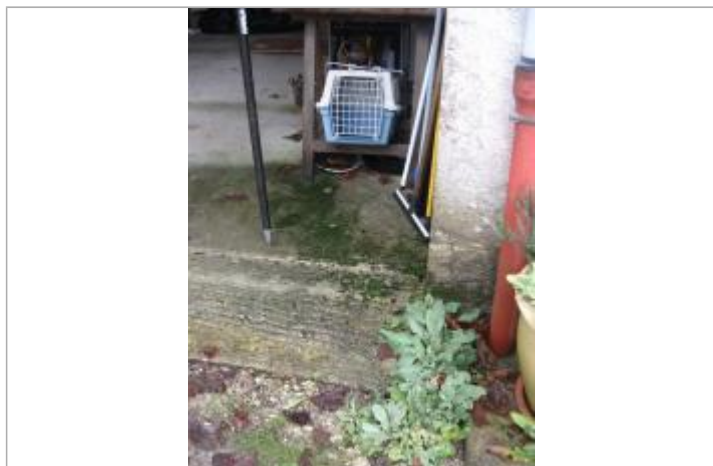
**Commentaires :** Le niveau de l'eau a atteint + 10 cm au-dessus du sol à l'intérieur des garages. Fiabilité : fiable.

Repère (source : CEREMA Normandie-Centre)
