Commune : **SAVONNIERES**

Rivière : **Le Cher**

## Le Mitan Bray, route Le Montliveau - Cabanon de jardin

**Code :** CER\_CHER17\_S\_15 **Date de mise à jour :** 16/10/2017

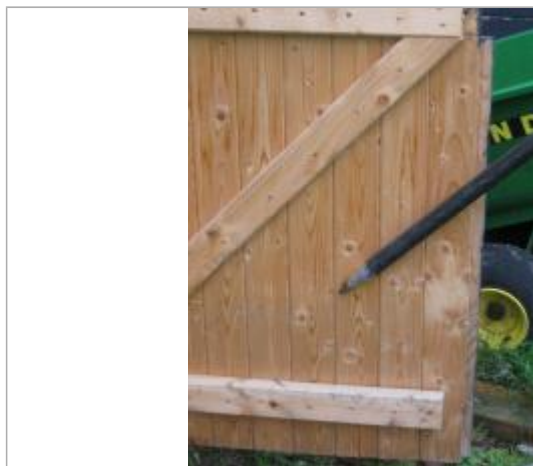
Repère (source : CEREMA Normandie-Centre)

**Commentaires :** Laisse de crue sur les portes des cabanons. Fiabilité : fiable.

**État du repère :** Moyen
