Commune : **SAVONNIERES**Rivière : **Le Cher****Le Mitan Bray, route Le Montliveau - Cabanon de jardin****1** Repère(s) sur le site**GÉNÉRAL**

**Unité de gestion :** Loire-Allier-Cher-Indre  
**Code :** CER\_CHER17\_S\_15      **Date de mise à jour :** 16/10/2017  
**Auteur :** A. Bontemps - Cerema Normandie-Centre

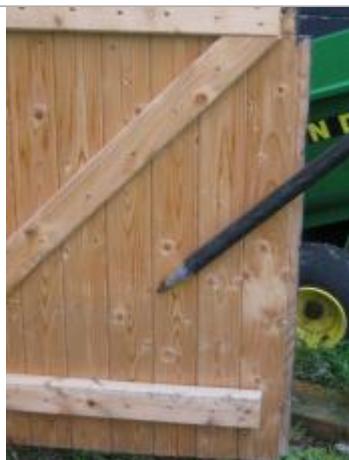
Repère (source : CEREMA Normandie-Centre)

**1<sup>er</sup> Juin 2016**Nature de l'inondation : **Débordement de cours d'eau**Altitude calculée de l'eau : **44.33 m**Nature du repère : **Laisse d'inondation****Commentaires :** Laisse de crue sur les portes des cabanons. Fiabilité : fiable.**GÉNÉRAL**

**Maximum de l'inondation :** Oui  
**Visibilité :** Non      **État du repère :** Moyen  
**Pérennité :** Moyenne      **Repère calculé :** Non renseigné  
**PHEC :** Non renseigné
