Commune : **SAVONNIERES**Rivière : **Le Cher****Croisement route de Tours (D7) et route du Mitan Bray****1** Repère(s) sur le site**GÉNÉRAL****Unité de gestion** : Loire-Allier-Cher-Indre

Code : CER\_CHER17\_S\_16

Auteur : A. Bontemps - Cerema Normandie-Centre

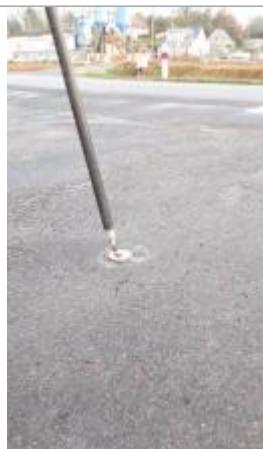
Repère (source : CEREMA Normandie-Centre)

**1<sup>er</sup> Juin 2016**Nature de l'inondation : **Débordement de cours d'eau**Altitude calculée de l'eau : **44.33 m**Nature du repère : **Plaque****Commentaires** : Clou d'arpentage installé par la Mairie pour matérialiser la limite de la crue. Fiabilité : fiable.**GÉNÉRAL**

**MARQUE****Maximum de l'inondation** : Oui

Visibilité : Oui

État du repère : Bon

Pérennité : Longue
