Commune : **SAVONNIERES**Rivière : **Le Cher****Le Mitan Bray, route Le Bray - jardin****1** Repère(s) sur le site**GÉNÉRAL****Unité de gestion :** Loire-Allier-Cher-Indre**Code :** CER\_CHER17\_S\_23**Date de mise à jour :** 16/10/2017**Auteur :** A. Bontemps - Cerema Normandie-Centre

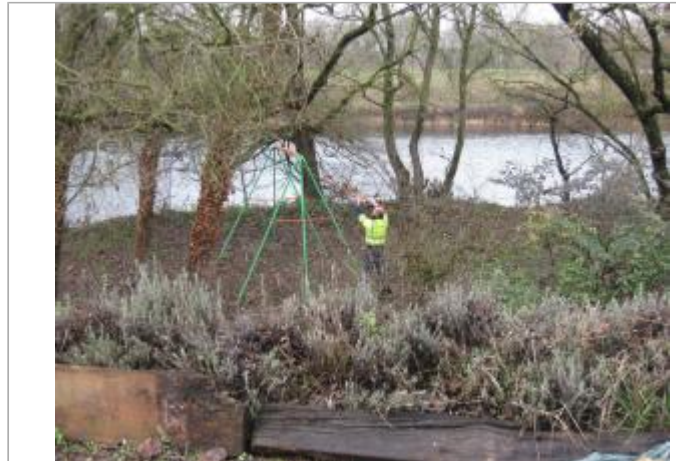
Site (source : CEREMA Normandie-Centre)

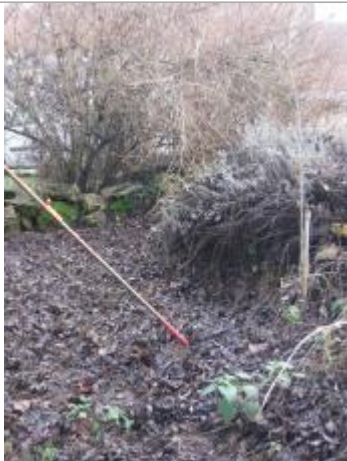
**1<sup>er</sup> Juin 2016**Altitude calculée de l'eau : **45.01 m**Nature de l'inondation : **Débordement de cours d'eau**Nature du repère : **Témoignage oral****Commentaires :** Crue a atteint le haut du jardin, avant petit muret en pierre. Fiabilité : moyenne.**GÉNÉRAL****Code :** CER\_CHER17\_R\_23\_1**Date de mise à jour :****Auteur :** A. Bontemps - Cerema Normandie-Centre

**MARQUE****Maximum de l'inondation :** Oui**Visibilité :** Non**État du repère :** Mauvais**Pérennité :** Moyenne**Repère calculé :** Non renseigné**PHÉC :** Non renseigné**SOURCE DE REPÉRAGE :** CEREMA DT NORMANDIE CENTRE (SITE DE BLOIS), LE CHER, RECENSEMENT 2017 - 26/09/2017**Type de repérage :** Campagne de terrain post-inondation**Organisme :** CEREMA Normandie - Centre**NIVELLEMENT D'ORIGINE CEREMA NORMANDIE-CENTRE, SITE DE BLOIS - 09/01/2017****Méthode :** Cheminement topographique**Organisme :** CEREMA Normandie - Centre**Commentaires sur le nivellement :** Précision verticale (m) : 0,024. Précision horizontale (m) : 1,000.**Référence nivelée :** Marque d'inondation**Système altimétrique :** NGF IGN 1969 (système normal)**Altitude de la référence (en m) :** 45.010 m**Altitude calculée de l'eau (en m) :** 45.01 m

Repère (source : CEREMA Normandie-Centre)
