Commune : **SEIGY**

## Les Cochards - 12 Quai des Cochards

Rivière : **Le Cher****1** Repère(s) sur le site**GÉNÉRAL**

**Unité de gestion :** Loire-Allier-Cher-Indre  
**Code :** CER\_CHER17\_S\_175      **Date de mise à jour :** 16/10/2017  
**Auteur :** A. Bontemps - Cerema Normandie-Centre

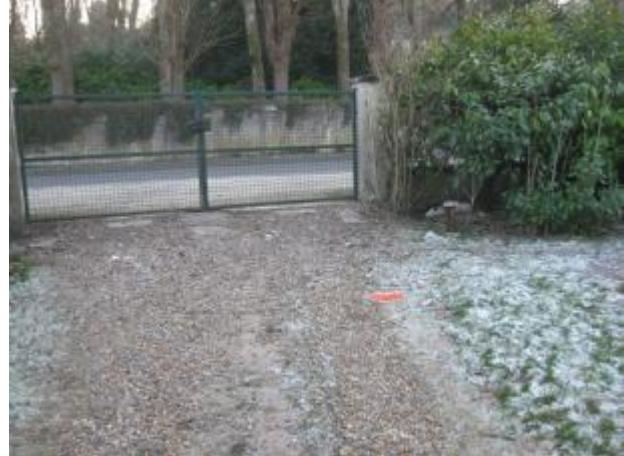
Site (source : CEREMA Normandie-Centre)

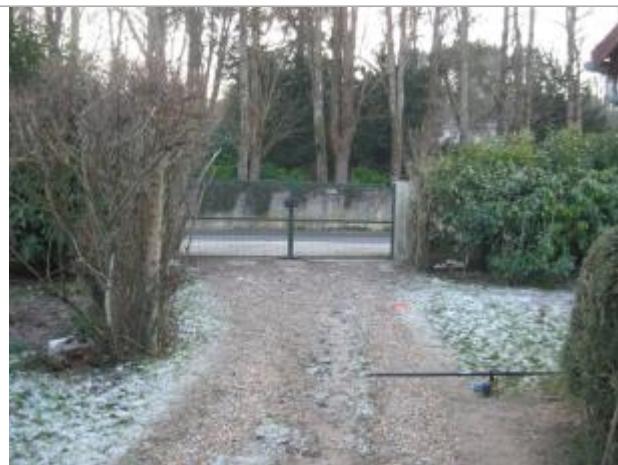
**1<sup>er</sup> Juin 2016**Nature de l'inondation : **Débordement de cours d'eau**Altitude calculée de l'eau : **69.72 m**Nature du repère : **Témoignage oral****Commentaires :** L'eau a inondé la moitié de la descente de garage. Fiabilité : fiable.**GÉNÉRAL**

**Maximum de l'inondation :** Oui  
**Visibilité :** Oui      **État du repère :** Moyen  
**Pérennité :** Moyenne      **Repère calculé :** Non renseigné  
**PHEC :** Non renseigné

Repère (source : CEREMA Normandie-Centre)
