Commune : TOURS

## 46 du Pont aux oies

Rivière : Le Cher

**Unité de gestion :** Loire-Allier-Cher-Indre  
**Code :** CER\_CHER17\_S\_48      **Date de mise à jour :** 16/10/2017  
**Auteur :** A. Bontemps - Cerema Normandie-Centre

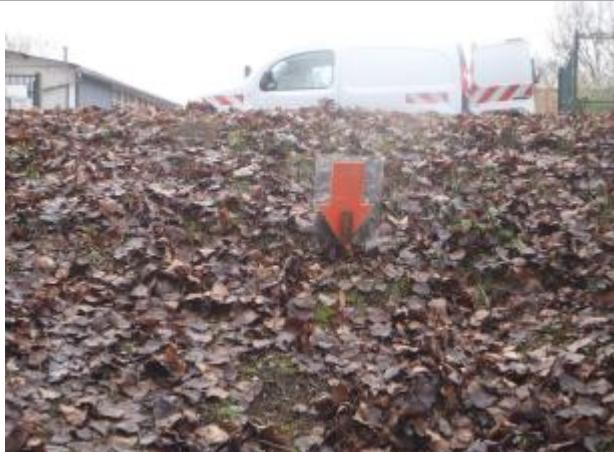
Repère (source : CEREMA Normandie-Centre)

**Commentaires :** Arrivée de l'eau au niveau du piquet sur le talus. Fiabilité : fiable.**GÉNÉRAL**

**Maximum de l'inondation :** Oui  
**Visibilité :** Oui      **État du repère :** Moyen  
**Pérennité :** Moyenne      **Repère calculé :** Non renseigné  
**PHEC :** Non renseigné
