Commune : **GIEVRES**

## Le Chalet - Chaussée

Rivière : **La Sauldre****1** Repère(s) sur le site**GÉNÉRAL**

**Unité de gestion :** Loire-Allier-Cher-Indre  
**Code :** CER\_SAU17\_S\_37      **Date de mise à jour :** 27/07/2018  
**Auteur :** A. Bontemps - Cerema Normandie-Centre

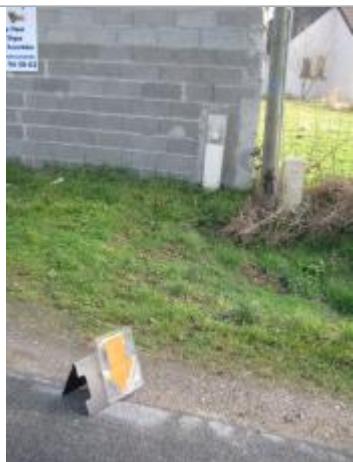
Repère (source : CEREMA Normandie-Centre)

**2 Juin 2016**Nature de l'inondation : **Débordement de cours d'eau**Altitude calculée de l'eau : **81.88 m**Nature du repère : **Témoignage oral****Commentaires :** L'eau a atteint le milieu de chaussée juste après l'habitation. Fiabilité : moyenne.**GÉNÉRAL**

**Maximum de l'inondation :** Oui  
**Visibilité :** Oui      **État du repère :** Moyen  
**Pérennité :** Moyenne      **Repère calculé :** Non renseigné  
**PHEC :** Non renseigné
