Commune : **PRUNIER-S-EN-SOLOGNE**

Rivière : **La Sauldre**

## 272-273 lieu-dit La Sablière - jardin d'habitation

**Code :** CER\_SAU17\_S\_50

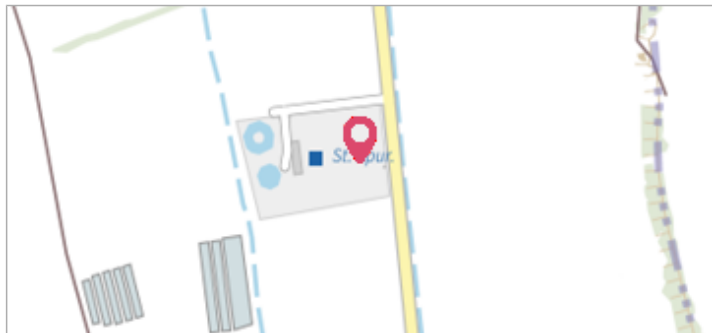
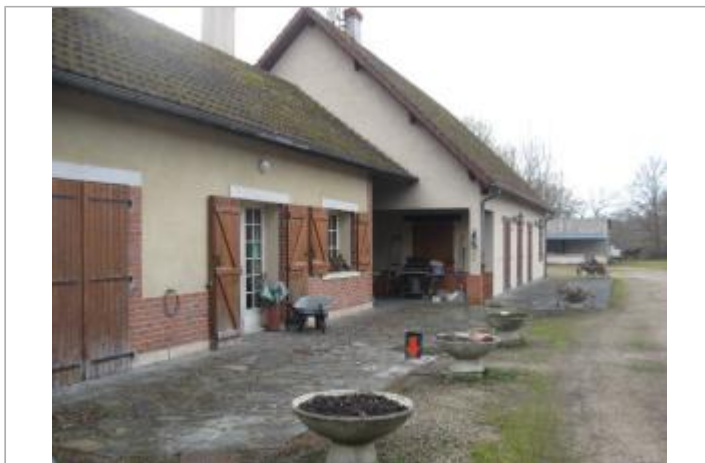
Site (source : CEREMA Normandie-Centre)

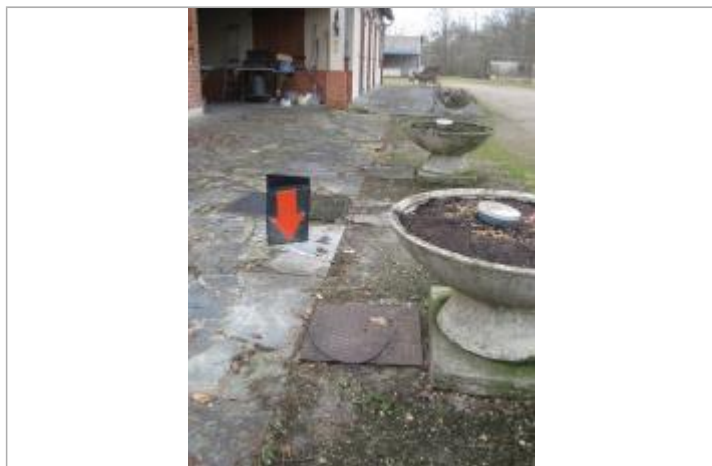
**Commentaires :** L'eau a affleuré la dalle en béton servant de terrasse à l'entrée des bâtiments. Fiabilité du repère : fiable.

Repère (source : CEREMA Normandie-Centre)
