Commune : SELLES-SAINT-DENIS

381 lieu-dit Courgerais (habitation)

Rivière : La Sauldre

Unité de gestion : Loire-Allier-Cher-Indre**Code :** CER_SA17_S_71**Date de mise à jour :** 27/07/2018**Auteur :** A. Bontemps - Cerema Normandie-Centre

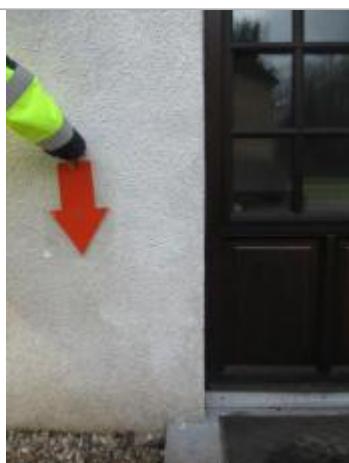
Repère (source : CEREMA Normandie-Centre)

**2 Juin 2016**Nature de l'inondation : **Débordement de cours d'eau**Altitude calculée de l'eau : **96.65 m**Nature du repère : **Témoignage oral****Commentaires :** Laisse d'inondation sur le mur de l'habitation. Fiabilité du repère : fiable.

Maximum de l'inondation : Oui**Visibilité :** Non**État du repère :** Bon**Pérennité :** Moyenne**Repère calculé :** Non renseigné**PHEC :** Non renseigné**SOURCE DE REPÉRAGE : CEREMA DT NORMANDIE CENTRE (SITE DE BLOIS), LA SAULDRE, CRUE DE MAI-JUIN 2016 - 01/06/2016****Type de repérage :** Campagne de terrain post-inondation**Organisme :** CEREMA Normandie - Centre**NIVELLEMENT D'ORIGINE CEREMA NORMANDIE-CENTRE, SITE DE BLOIS - 07/02/2017****Méthode :** GPS**Organisme :** CEREMA Normandie - Centre**Commentaires sur le nivellage :** Précision verticale (m) : 0,025. Précision horizontale (m) : 0,011.**Référence nivélée :** Marque d'inondation**Description référence du repère :** Non renseignée**Système altimétrique :** NGF IGN 1969 (système normal)**Altitude de la référence (en m) :** 96.650 m**Altitude calculée de l'eau (en m) :** 96.65
