Commune : SELLES-SUR-CHER

Rivière : La Sauldre

## 58 rue de Saint-Lazare - Descente de garage

**SOURCE DE REPÉRAGE : CEREMA DT NORMANDIE CENTRE (SITE DE BLOIS), LA SAULDRE, CRUE DE MAI-JUIN 2016 - 01/06/2016**

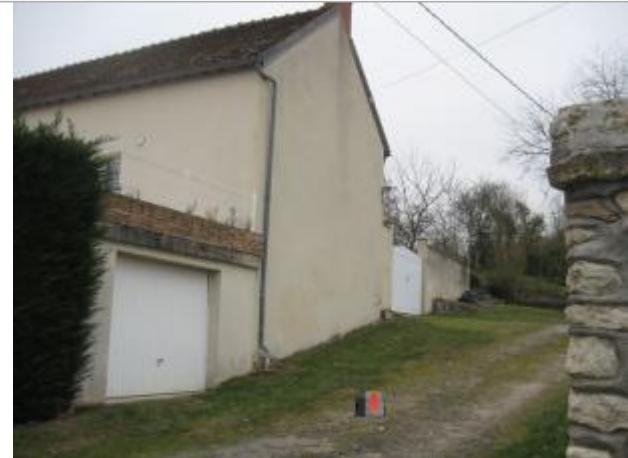
Site (source : CEREMA Normandie-Centre)

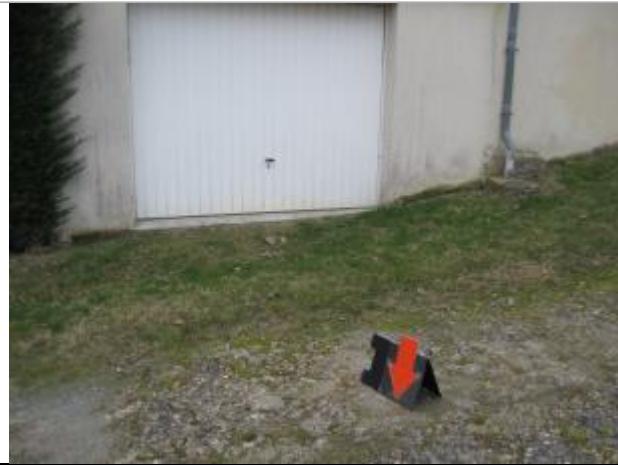
Altitude calculée de l'eau : **75.33 m**

**Commentaires :** L'eau est arrivée devant le garage du voisin dans la descente d'accès à la propriété. Fiabilité du repère : fiable.

**Maximum de l'inondation :** Oui  
**Visibilité :** Oui      **État du repère :** Bon  
**Pérennité :** Moyenne      **Repère calculé :** Non renseigné  
**PHEC :** Non renseigné

Repère (source : CEREMA Normandie-Centre)
