Commune : SELLES-SUR-CHER

Rivière : La Sauldre

## 62 rue de Saint-Lazare (muret gauche)

**Code :** CER\_SAU17\_S\_5

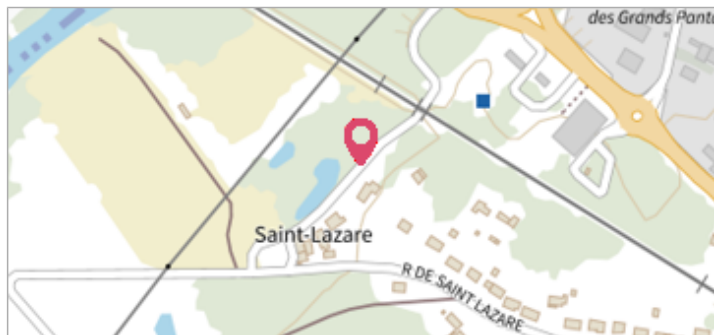
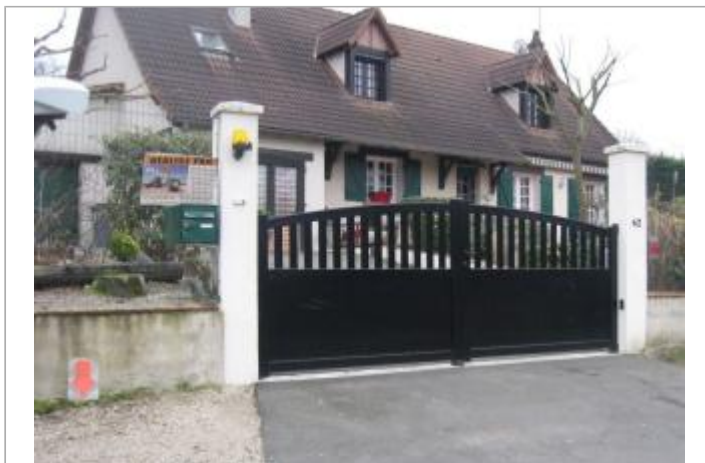
Site (source : CEREMA Normandie-Centre)

**Commentaires :** Muret extérieur de la propriété, à gauche du portail d'entrée

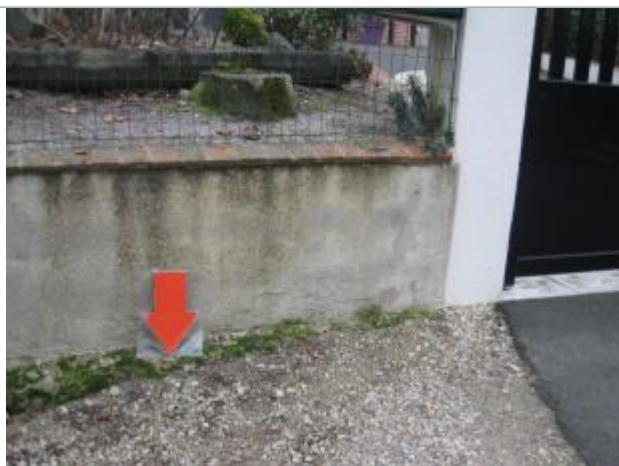
Repère (source : CEREMA Normandie-Centre)

Altitude calculée de l'eau : **75.37 m**

**Commentaires :** L'eau a affleuré le bas du mur extérieur de la propriété. Fiabilité du repère : fiable.

**État du repère :** Bon
