Commune : SELLES-SUR-CHER

Rivière : La Sauldre

62 rue de Saint-Lazare (muret droite)**Commentaires :** Muret extérieur de la propriété, à droite du portail d'entrée**1**

GÉNÉRAL**Unité de gestion :** Loire-Allier-Cher-Indre**Code :** CER_SAU17_S_6**Date de mise à jour :** 27/07/2018**Auteur :** A. Bontemps - Cerema Normandie-Centre

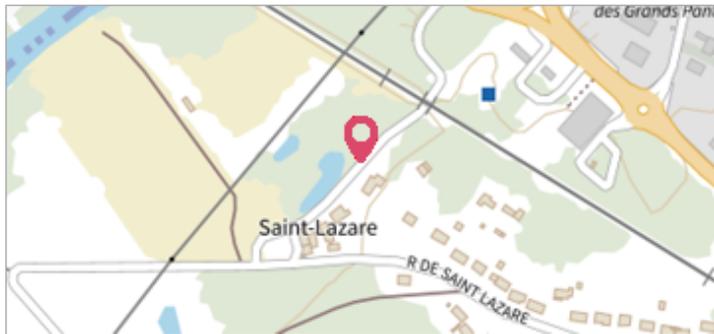
Site (source : CEREMA Normandie-Centre)

**3 Juin 2016**Altitude calculée de l'eau : **75.37 m**Nature de l'inondation : **Débordement de cours d'eau**Nature du repère : **Témoignage oral****Commentaires :** L'eau a affleuré le bas du mur extérieur de la propriété. Fiabilité du repère : fiable.**GÉNÉRAL****Code :** CER_SAU17_R_6_1**Date de mise à jour :****Auteur :** A. Bontemps - Cerema
