Commune : SELLES-SUR-CHER

Rivière : La Sauldre

## La Bondice - Entrée du lieu-dit depuis l'aval

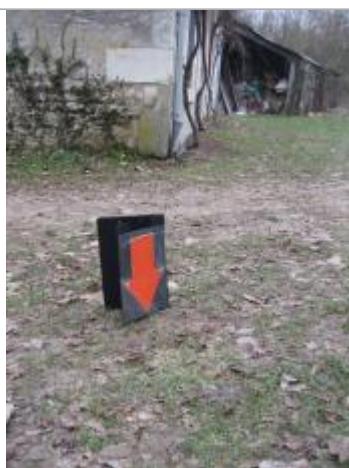
Repère (source : CEREMA Normandie-Centre)

**3 Juin 2016**Nature de l'inondation : **Débordement de cours d'eau**Altitude calculée de l'eau : **77.19 m**Nature du repère : **Témoignage oral****Commentaires :** L'eau a inondé le chemin communal jusqu'à la rue du Pont de la Bondice. Fiabilité du repère : fiable.

**Maximum de l'inondation :** Oui**Visibilité :** Oui**État du repère :** Moyen**Pérennité :** Moyenne**Repère calculé :** Non renseigné**PHEC :** Non renseigné
