Commune : **BRINON-SUR-SAULDRE**

Commentaires : Hydrographie : Grande Sauldre (rive gauche).**1**

Repère(s) sur le site

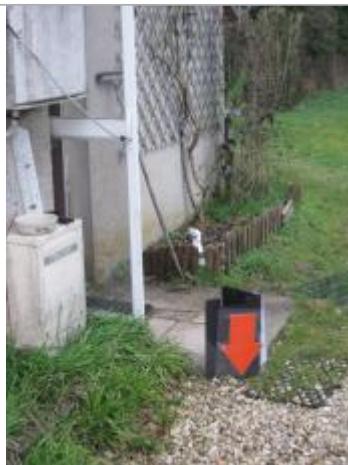
Repère (source : CEREMA Normandie-Centre)

**31 Mai 2016**Nature de l'inondation : **Débordement de cours d'eau****Commentaires :** L'eau a affleuré la dalle en béton de l'entrée, sur le côté de la maison. Fiabilité du repère : fiable.**GÉNÉRAL****Code :** CER_SA17_R_91_1**Date de mise à jour :****Auteur :** A. Bontemps - Cerema

Altitude calculée de l'eau : 134.1 m**Nature du repère : Témoignage oral****MARQUE****Maximum de l'inondation :** Oui**Visibilité :** Non**État du repère :** Moyen**Pérennité :** Moyenne**Repère calculé :** Non renseigné**PHEC :** Non renseigné**SOURCE DE REPÉRAGE : CEREMA DT NORMANDIE CENTRE (SITE DE BLOIS), LA SAULDRE, CRUE DE MAI-JUIN 2016 - 01/06/2016****Type de repérage :** Campagne de terrain post-inondation
Organisme : CEREMA Normandie - Centre**NIVELLEMENT D'ORIGINE CEREMA NORMANDIE-CENTRE, SITE DE BLOIS - 10/02/2017****Méthode :** Cheminement topographique**Organisme :** CEREMA Normandie - Centre**Commentaires sur le nivelllement :** Précision verticale (m) : 0,014. Précision horizontale (m) : 0,007.**Référence nivélée :** Marque d'inondation**Système altimétrique :** NGF IGN 1969 (système normal)**Altitude de la référence (en m) :** 134.100 m**Altitude calculée de l'eau (en m) :** 134.1
