Commune : **BRINON-SUR-SAUDRE****La Landelle****Commentaires** : Hydrographie : Grande Sauldre (rive gauche).**1** Repère(s) sur le site**GÉNÉRAL****Unité de gestion** : Loire-Allier-Cher-Indre**Code** : CER\_SAU17\_S\_91**Date de mise à jour** : 27/07/2018**Auteur** : A. Bontemps - Cerema Normandie-Centre

**31 mai 2016**Altitude calculée de l'eau : **134.1 m**Nature de l'inondation : **Débordement de cours d'eau**Nature du repère : **Témoignage oral****Commentaires** : L'eau a affleuré la dalle en béton de l'entrée, sur le côté de la maison. Fiabilité du repère : fiable.**GÉNÉRAL****Code** : CER\_SAU17\_R\_91\_1**Date de mise à jour** :**Auteur** : A. Bontemps - Cerema Normandie-Centre

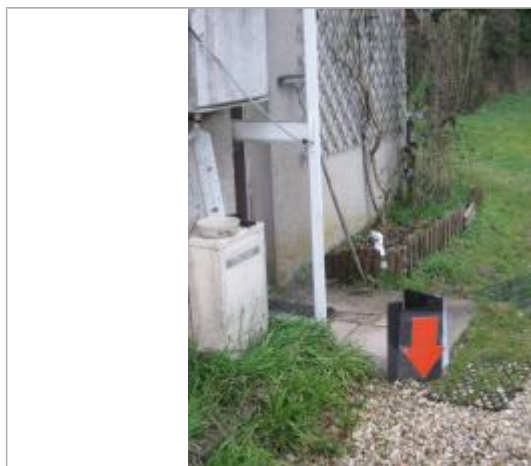
Repère (source : CEREMA Normandie-Centre)

**MARQUE****Maximum de l'inondation** : Oui**Visibilité** : Non**État du repère** : Moyen**Pérennité** : Moyenne**Repère calculé** : Non renseigné**PHEC** : Non renseigné

**Référence nivelée** : Marque d'inondation**Système altimétrique** : NGF IGN 1969 (système normal)**Altitude de la référence (en m)** : 134.100 m**Altitude calculée de l'eau (en m)** : 134.1
